二 零 零 二 年 九 月 五 日  
將 軍 澳 綫 北 角 站 事 故  
最 後 調 查 報 告

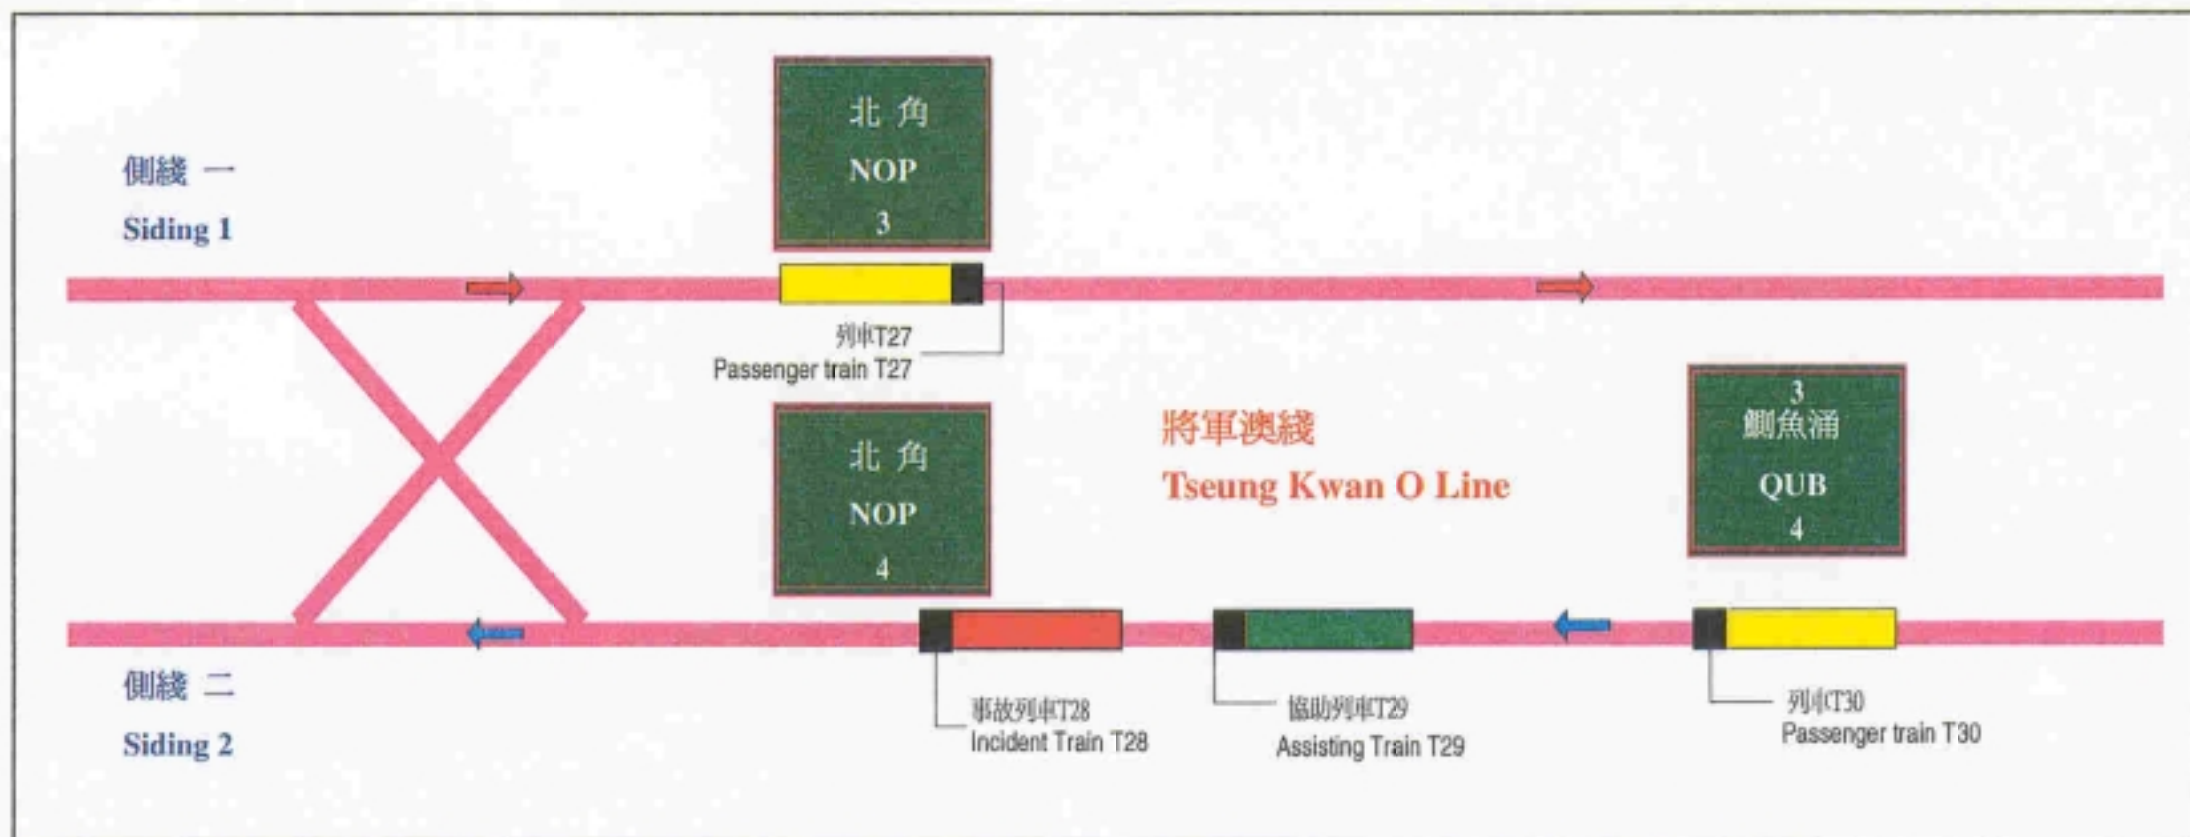
圖一：北角站事故現場圖

2. 二零零二年九月五日(星期四)，將軍澳綫發生服務受阻事故。早上八時三十八分，編號T28列車接載乘客從寶琳站駛往北角站，當首兩卡車已進入了北角站四號月台時，突然停頓。(圖一)

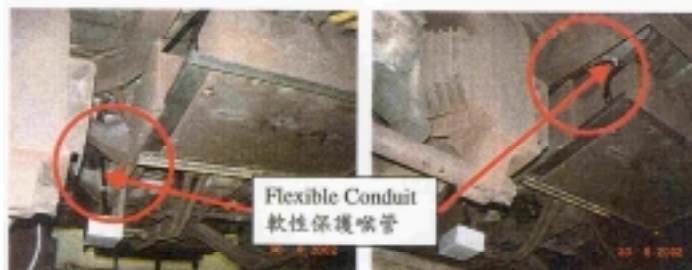
21. 這是一個錯誤警報，事實上車卡並沒有分開。車鈎脫卡跳脫開關的電綫在車底，經過特設的聚氯乙烯保護喉管，連接到位於車輪附近的跳脫開關掣。這開關掣和相連的喉管是在一九九八至二零零一年安裝在列車上。開關掣接口處的保護喉管損毀，令喉管移位約二十毫米，喉管內的電綫與開關掣產生磨擦，最後發生短路，令列車電綫斷路器不能被重新啟動。

Photo 3 - Polyvinyl Chloride Conduit Arrangement (Before Modification)  
相片三 - 聚氯乙稀保護喉管安裝(修改前)

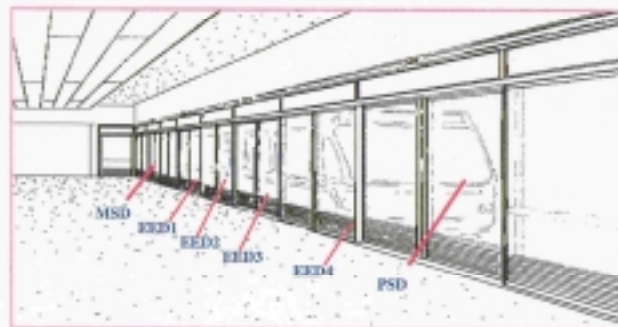
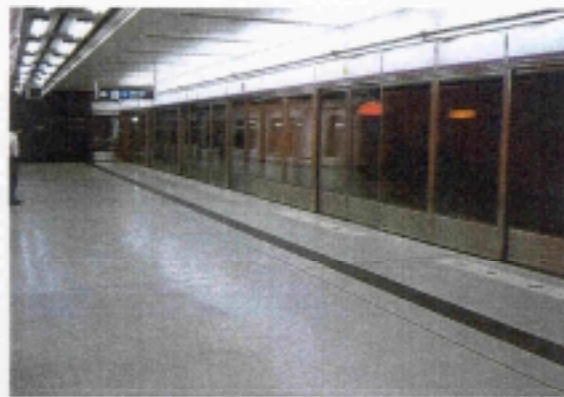
Diagram 2: Emergency Exit Doors at Platform 4 of the North Point Station

6. 車長與行車控制主任配合，安排乘客從首兩卡車的車門離開列車前往月台。車站職員和月台上一名後備車長以人手打開月台幕門四個緊急出口和旁邊的車門，讓乘客離開車廂。(圖二)
7. 八時四十二分，列車督導員前往車尾的駕駛倉，沿途視察列車狀況。列車督導員確定所有車卡連接位都無不正常，車卡也沒有分開。列車督導員沿途不斷停下接受乘客查詢故障情況。
8. 八時四十五分，列車督導員抵達車尾的駕駛倉，嘗試從車尾駕駛倉駕駛列車。但經過兩次嘗試，故障持續。列車督導員向行車控制主任建議採用另一部列車協助推動故障列車。
9. 與行車控制主任達成共識後，列車督導員與車長在八時五十分解除故障列車的剎車系統，準備推走列車。行車控制主任通知隨後列車(T29)車長推動故障列車的安排。
10. 因為要採用推車將會對列車服務有一定的延誤，控制中心總主任在八時五十分在將軍澳綫全綫所有車站啟動人潮控制措施，預備發出「紅色警報」。
11. 八時五十二分，控制中心總主任宣佈事件為「嚴重事故」，並於八時五十四分以傳真機發出「紅色警報」。
12. 八時五十六分，T28列車的乘客已全部離開車廂，隨後的T29列車成功與故障列車接連，準備推動列車。九時零七分，相連的兩列列車向前開動，T29抵北角站月台，列車上的乘客如常下車。
13. 當乘客全部下車後，九時零九分，T29列車推動故障列車T28，相連的兩列列車駛離月台，前往二號側綫。由於側綫只能容納一列列車，故障列車先被固定。
14. 九時十四分，當故障列車的剎車系統啟動及完成所有安全程序後，兩列列車解除連接。T29列車由車尾駕駛倉的車長駛往北角站，T29列車在九時二十二分抵達北角，如常進入一號側綫。
15. 完成路軌檢查，確定安全及適合恢復車務運作後，列車服務在九時二十四分全面恢復，「嚴重事故」隨即撤銷。

\*EED1, EED2, EED3 & EED4 were opened manually for detrainment.  
人手開啟緊急出口 EED1、EED2、EED3 和 EED4，讓乘客離開車廂。
