#### 討論文件

# 立法會環境事務委員會

# 東涌至昂坪吊車項目

# 東涌吊車工程環境保護建議書 保護昂平珍貴生態資源

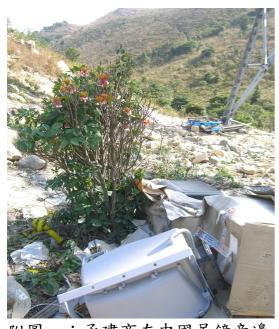
- 2.1.2.2 承建商為了補償因工程而填平的溪流,建造了一條人造溪流。為此,承建商砍去百多棵樹木。另外,在珍貴樹木旁邊並無放置警告牌或圍欄,承建商任由大型建築物料和垃圾,如廢棄的鋼纜捲筒等,放置在樹木旁和植被上(見附圖一、二)。這些重物均會壓毀樹幹及樹根,對植被造成損害。此外,工程中將一些索緊了的鋼纜靠著樹幹,樹幹因此而受到破壞。工程進行期間,承建商更把部份樹木的樹枝砍去,但由於採用不適當的方法砍去樹枝,在砍去樹枝後又沒有妥善修復樹木受損的部份,因而使細菌、真菌或昆蟲輕易透過樹枝的破口侵食樹幹內部,對樹木構成威脅(見附圖三)。而承建商在遷移受工程影響的植物時,有接近六成被搬遷的植物死亡,更有不少珍貴的自然植物被偷去或失蹤,當中更包括在中國受保護的自然植物,例如中國吊鐘等。由於承建商的疏忽,導致了珍貴樹木的大量死亡和損傷,造成不可補救的結果。
- 2.1.2.3 基於上述原因,在工程附近的樹木遭遇到不可補救的損害。

附圖一:承建商在中國吊鐘旁邊 胡亂放置建築材料及垃圾,對中 國吊鐘構成威脅。

3.1.1.1 工地垃圾、損害樹木及污染等問題,需由加強工程監管著手。工地附近棄置的垃圾必須加以清理,妥善處置堆放的建築物。傷害植被和樹木的大型鋼纜捲筒和鋼纜應盡快移走,避免進一步傷害樹木。承建商應聘請專業人士負責遷移樹木,並投入更多資源,避免樹木因遷移而死亡。在遷移過程中,應由專人負責及監察,避免珍貴植物失蹤或被盜。而附近被挖掘過的土壤應加上帆布保護,以免被雨水沖刷後造成土壤流失。承建商應避免將建築材料及垃圾堆放在溪流旁邊,以免因意外或雨水沖刷掉落溪中,以防止因工程而產生的污染物流入溪流。承建商亦應定期檢測水質,以及時作出補救及應變。油承建商應為工作人員提供合適的流動厠所,並將已污染的地方清理。桶應存在安全地方,並在附近標示清晰的警告。以上問題均由於人為疏忽及監管不力,故此必須加強對工程的監管,以免再次因人為因素而對環境造成破壞。

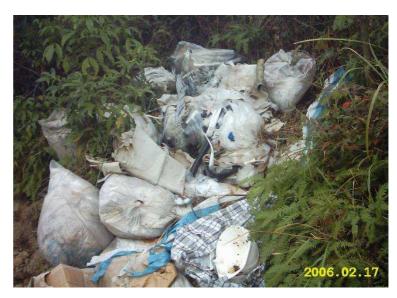
附圖二:承建商把大量建築材料放置在植被上, 引致大量植物枯死,破壞自然生態及景觀。

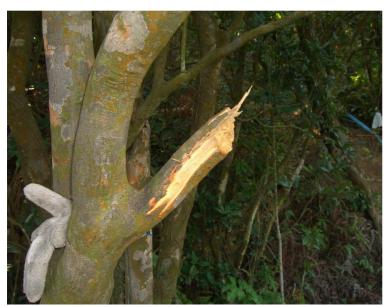
附圖三:樹木的樹枝被不適當地砍去,承建商 又沒有妥善修復樹枝被砍去後出現的破口,使 樹木容易被細菌及真菌感染。

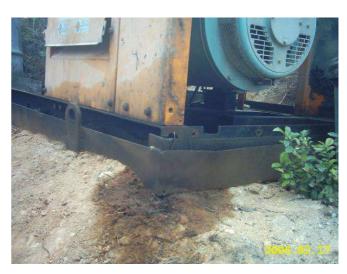
8.4.1 **燃油渗漏** 一 於二零零六年一月曾發生發電機燃油滲漏事故,使附近土壤受到污染。出現滲漏並非因地鐵公司沒有設置接油盤,而是由於接油盤損壞所致。地鐵公司其後已從地盤移走該部發電機。燃油滲漏所影響的範圍細小,而受污染的泥土亦已清除。該處未見有永久性的土地污染情況。我們已提醒地鐵公司須加強地盤管理,以免再發生同類事故。

2.1.3.1 承建商並無對昂平土壤作出適當保護,終會引致土壤受污染及土壤流失。工程進行期間,承建商在操作發動機時,沒有為發動機設置接油盤,引致燃油滲漏到附近的土壤,對附近土壤構成永久性的污染(見附圖四)。此外,承建商將翻起的泥土和建築廢料一起堆在溪邊。在長時間缺乏保護下,泥土將被雨水侵蝕,造成水土流失,結果令樹木無法生長。

附圖四:由於地盤的發動機沒有設置接油盤,導致燃油慘漏,對附近的土壤造成永久損害。

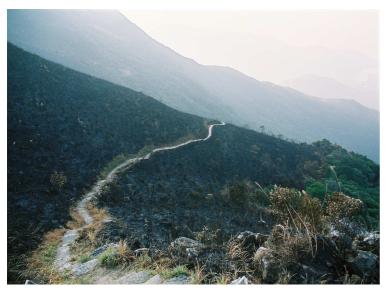
草,容易發生山火。山火不但燒燬林木,更會燒死動物,對昂平的生態環境構成嚴重威脅。另外,工地中的油桶旁的不准吸煙告示已經殘舊,模糊不清,不能對工地工人起警示作用。而油桶附近既無滅火筒,在旁更發現被掉棄的空煙盒,可見工地防火設施不足,工人防火意識薄弱,此外,東涌吊車沿途缺乏山火拍、隔火路等防火設施,若發生山火,火勢將難以控制,對整個昂平的生態環境造成嚴重破壞(見附圖五)。

附圖五:上圖為大東山附近山坡的植被被山火破壞後的情況的由於大東山的山坡空曠並且佈滿雜草,如發生山火,便一發不可收拾。東涌吊車沿途的植被和大東山的植被屬同一類型,如不能妥善防止山火,沿途的植被將會受到如上圖般的破壞。

3.1.2.1 為防治山火,政府應加設防火措施,向遊客宣傳防火意識。政府應在吊車沿途增設火設施,如防火拍及山火瞭望台等,亦應在墓地旁設置隔火路,並於清明節及重陽節加強巡邏,以及早發現山火,並在其漫延之前盡早撲滅。另外,亦應向遊客加強宣傳山火危害,提高遊人防火意識。加設防火措施能為一旦發生山火作出準備,而向遊客宣傳防火意識則能防患於未然。

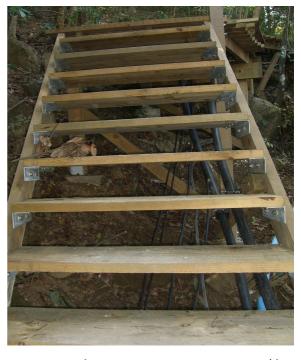
8.7.1 使用經 Tanalith Oxide 處理的木材——用於建造緊急救援徑的木材是經過「加鉻砷酸銅」處理。外國的經驗顯示,經過「加鉻砷酸銅」處理的木材廣泛使用於戶外建築物,只要地鐵公司對救援徑進行適當的保養,有關木材對當地環境造成的毒性影響將十分輕微。

2.1.8.1 由東涌至昂平的行人通道使用有毒物料,危害環境。由東涌至昂平的行人通道上的木材使用了不少使用外地引入的木材(詳見附圖六)。由該段行人通道使用了化學物 Tanalith oxide 作為木材防腐劑。然而 Tanalith oxide 是有毒而且含有 20%的 Arsenic(砷,即砒霜),對昂平的動植物均有害。 Tanalith oxide 會隨著雨水流入山邊土壤及溪流,會污染環境,對溪中和沿溪的動植物構成傷害,極有可能造成生態災難。

附圖六:東涌至昂平沿途均有木製的 行人通道,該等木材被塗上含有砒霜 成份的防腐劑,對附近生態環境構成 嚴重威脅。

3.1.5.1 在昂平這珍貴的生態環境中,地鐵應使用不含毒素的物料,以免對環境造成損害。 化學物 Tanalith oxide 作為木材防腐劑,可溶於水中,有可能污染環境,並毒害包括盧文 氏樹蛙等珍貴動植物。故此在興建行人通道時,應使用對環境無害不含毒素的物料,作 為東涌至昂平的行人通道,以免污染環境,保護瀕危的動植物。

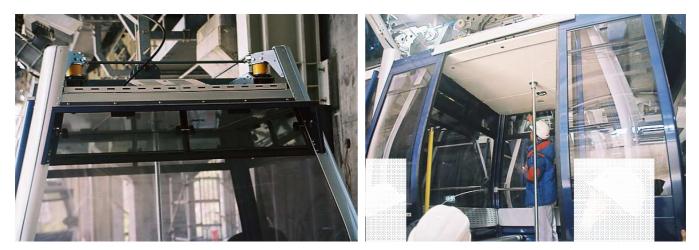
- 2.1.6.1 雖然即將投入服務的東涌吊車每天需要運載大量遊客,而東涌吊車亦會途經大片 珍貴的植被,但東涌吊車車箱設計卻存在不少問題,不能有效防止遊客從車廂內拋出煙 蒂,因而增加出現山火的風險。
- 2.1.6.2 據悉現時東涌吊車的車箱內,設有多個可以任由遊客開啟的窗戶。由於窗戶容易開啟,部份遊客可以輕易地從車箱的窗戶拋出煙蒂(見附圖七)。由於吊車所經過的地方多是空礦、風力強勁的山坡,因此遊客由車廂拋出的煙蒂,有可能會引發大規模的山火。 基於上述原因,現時車廂的窗戶設計將會增加引發山火的風險,對東涌吊車沿途的植被帶來威脅。
- 2.1.6.3 鑒於現時東涌吊車車箱內的窗戶存在容易開啟的問題,東涌吊車經營者應考慮改善窗戶的設計,使乘客不能輕易地把未熄滅的煙蒂拋出窗外,政府及東涌吊車的經營者亦應加強執法,嚴懲在車廂內吸煙的乘客。

附圖七:乘客可輕易地打開東涌吊車車箱的窗戶,並可輕易地從窗戶拋下煙蒂,增 加發生山火的機會。

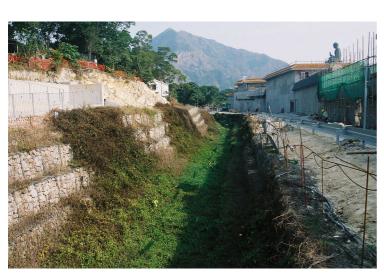
8.2.6 **沒有採取充分措施預防薇金菊蔓延** — 雖然曾在改道溪流河 段發現薇金菊,但地鐵公司已把薇金菊清除。

- 2.10.1 鑒於東涌吊車工程對附近溪流及植被造成破壞,在政府的要求下,承建商建造一條人造溪流,為因工程而失去棲息處的生物提供居所。然而,承建商在興建人造溪流後,該溪流卻出現大量具侵略性的薇金菊(Mikania micrantha),使人造溪流的生態構成嚴重損害。
- 2.10.2 在人造溪流落成後不久,該人造溪流即被大量薇金菊覆蓋,薇金菊更攀附在人造溪流兩旁,用於固定石塊的鐵絲網上 (詳見附圖八)。據悉,該等植物為薇金菊 (Mikania micrantha)。薇甘菊會藉攀附其他植物至樹冠以攝取更多陽光, 從而有助生長。與此同時, 被薇甘菊厚密的葉和莖所覆蓋的植物, 最終可能會因爲光照不足而窒礙生長。薇甘菊亦能進行有性或無性繁殖,於春夏兩季生長迅速,故此被人冠以「一分鐘蔓延一英里的雜草」 ("Mile-a-minute weed")之稱號。承建商在興建人造溪流時,沒有採取措施防止薇金菊在河道內繁殖,最終使人造溪流被薇金菊覆蓋。薇金菊大量繁殖,使其他本土植物不能於人造溪流生長,因而不能為各種動物及昆蟲提供適當的食物,而薇金菊覆蓋河流表面,也會阻礙陽光照射河流低部,使河床的植物因為缺乏陽光,不能進行光合作用而大量死亡。薇金菊覆蓋人造溪流的表面,更會減弱人造溪流的排洪能力,增加上游泛濫的風險。
- 2.10.3 人造溪流本應是承建商為補償對生態環境構成的損害而為瀕危生物建設的棲息

附圖八:人造溪流被大量薇金菊覆蓋,薇金菊 更攀附在人造溪流兩旁,用於固定石塊的鐵絲 網上,嚴重影響溪流的生態環境。

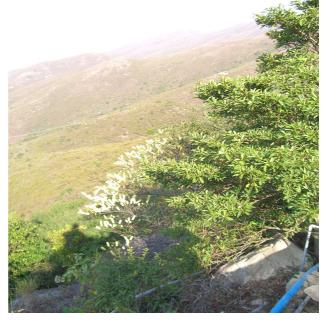
2.1.9.1 吊車工程沿途缺乏綠化,破壞昂平優美的景觀。於工程展開後,沿途樹木和植被受到傷害,變成處處泥地,如彌勒山的山頂被毀。吊車沿途均缺乏綠化,計劃引入的都是外地樹木品種。這將損害原有生態環境平衡,令優美珍貴的昂平自然景觀受到破壞。(詳見附圖九)

附圖九:由於政府對東涌吊車途經的植被沒有提供足夠的保護,使附近山頭的植被飽受山火破壞,僅餘下荒涼的山頭,破壞東涌吊車沿途的景色。

3.1.4.1 承建商應於吊車沿途加強綠化,美化景觀,並種植本地樹木。一方面有利大嶼山 北的旅遊業的發展,另一方面亦需要復原因吊車工程而受損的植被。為了生態環境的平 衡,在推展綠化計劃時,應根據當區生態環境,盡量多種本地樹木,及盡量避免破壞原 有正在生長的植物。惟有加強綠化和種植本土樹木,才能使本地的生態環境不會因不恰 當的綠化計劃而受到永久的破壞。
