2012年10月1日
南丫島附近撞船事故調查委員會報告

高等法院上訴法庭法官倫明高
鄧國斌先生, GBS, JP

二零一三年四月

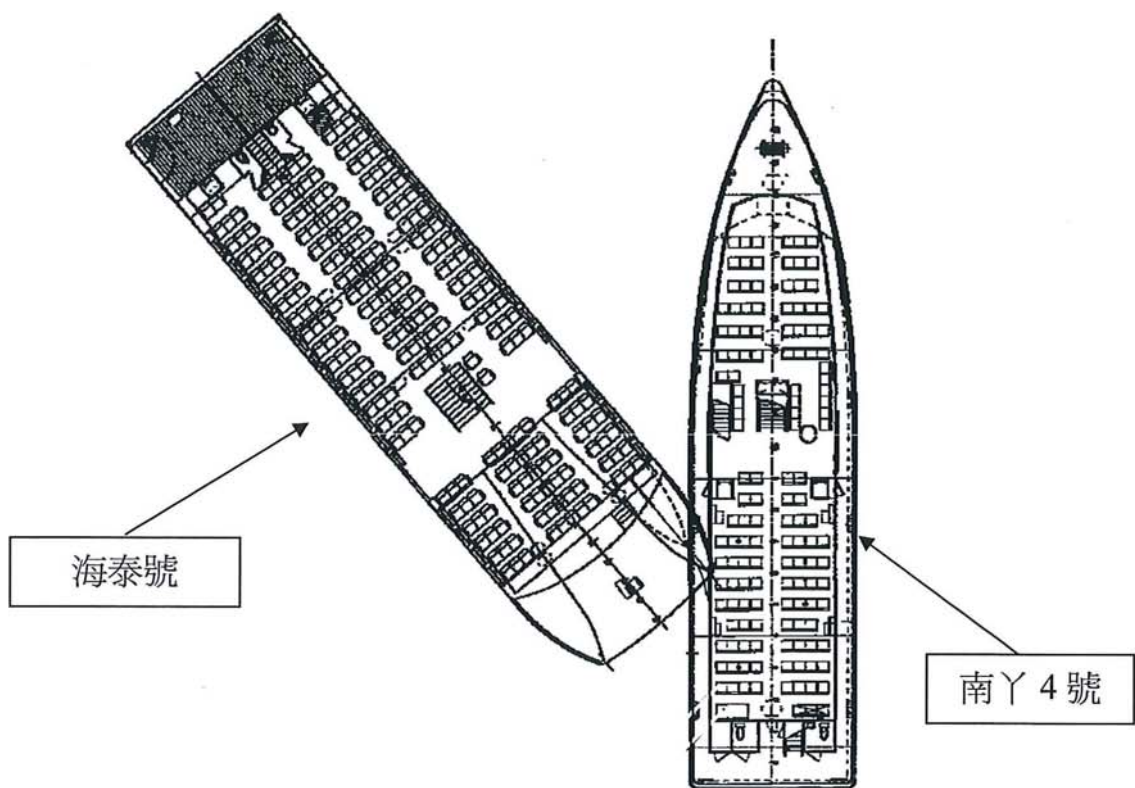
顯示海泰號與南丫 4 號相撞時相對位置的平面草圖

200. Dr Armstrong 認為，海泰號左舷船首撞向南丫 4 號左舷船中靠後位置，當時兩船的相對航向為 40 度，海泰號的航速超過 22.5 節，南丫 4 號則超過 11.5 節。他和鄭郁棋博士同意，南丫 4 號船體上裂口的角度約為 30 度。(附錄 8；A22 頁。顯示海泰號與南丫 4 號相撞時相對位置的草圖)

南丫 4 號航速 11.5 節^註，海泰號航速 22.5 節，相對航向 40°

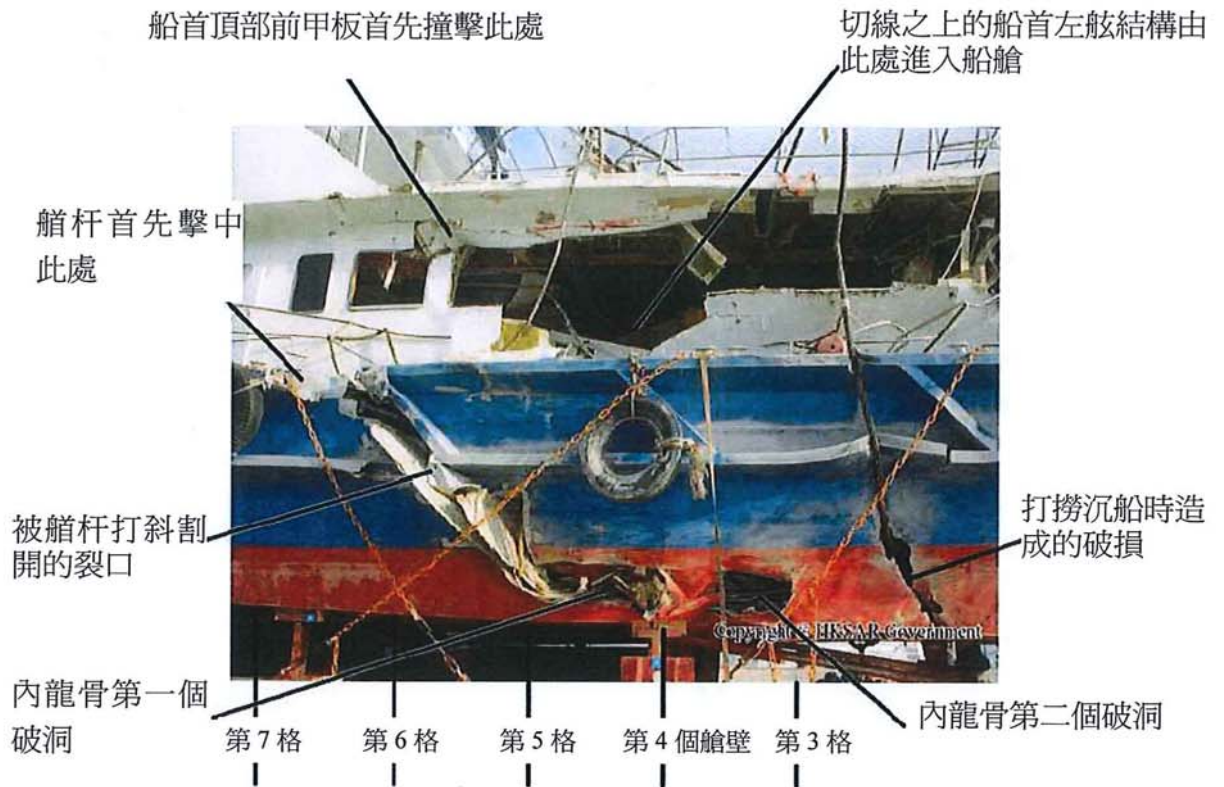
南丫 4 號水密完整性的主要受損情況

201. Dr Armstrong 和鄭博士均描述南丫 4 號船體左舷被打斜切開一個裂口，穿透該船輪機房的船側外板，並延至水線以下；該裂口是被海泰號左舷船體艙杆擊中所造成的。海泰號左舷船體碰到南丫 4 號輪機房和油箱房之間的水密艙壁，繼而插穿該船水線以下油箱房的船側外板。最後，海泰號因為其防撞艙壁碰到南丫 4 號的船體而停止向前的衝力。結果，南丫 4 號的輪機房和油箱房入水；由於油箱房和舵機房之間的艙壁並無水密門，舵機房亦被淹浸。(附錄 9-11；A23-25 頁。南丫 4 號左邊船身、E 艙與 F 艙之間的非水密艙壁，以及油箱房(圖片))

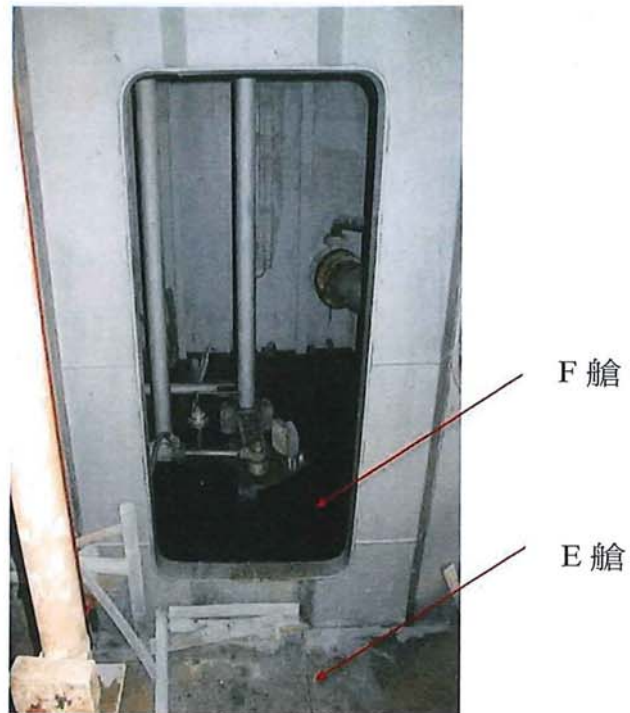
南丫 4 號 E 艙與 F 艙之間的非水密艙壁有一開口

254. 破艙穩性計算書所載的計算是建基於舵機房是水密這個根本並不準確的假設，這點毋庸置疑。‘半格艙壁’沒有也從未裝設水密門。

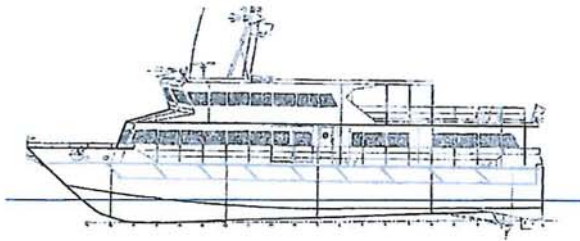
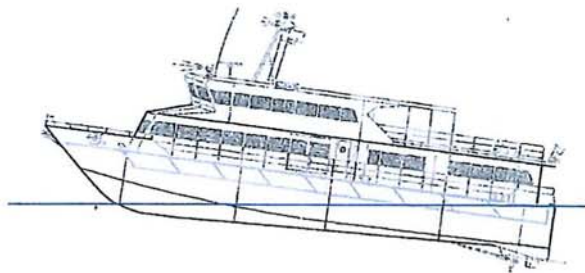
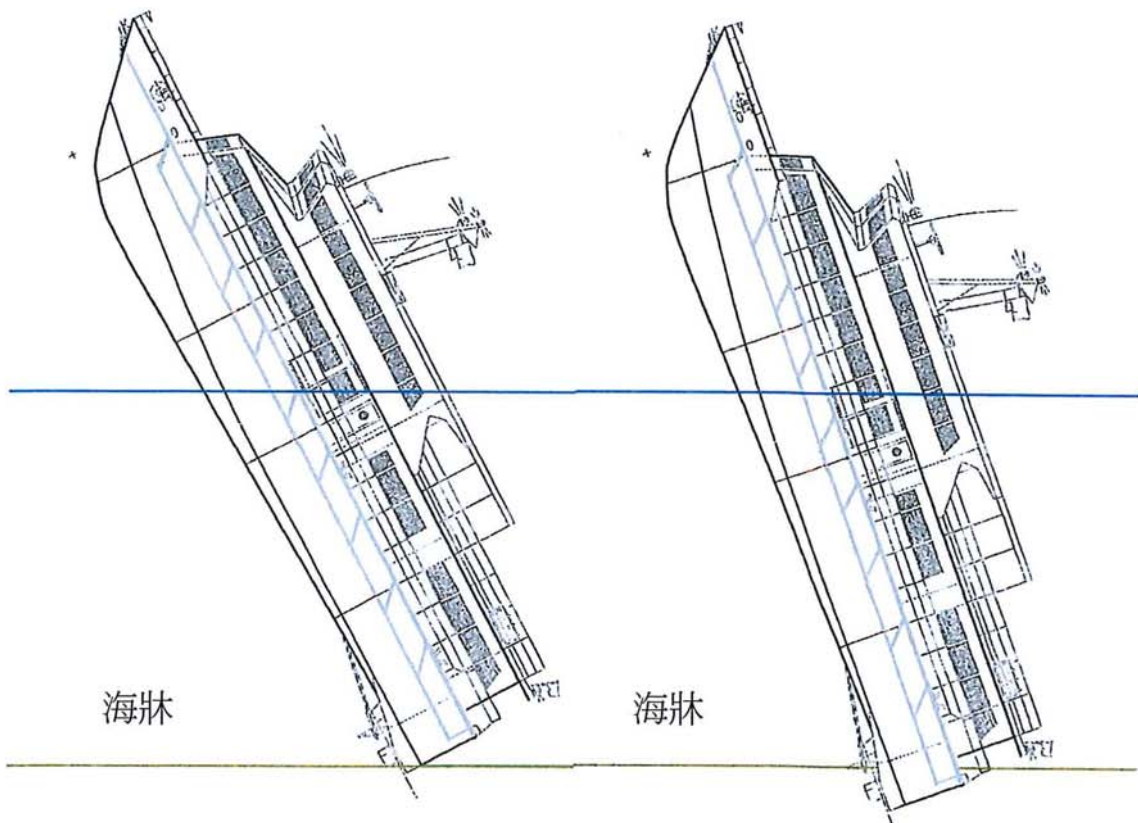
南丫4號下沉的角度

202. 無人就 Dr Armstrong 估計南丫 4 號撞船後多久才下沉，和船尾觸及海牀時船身停止沉沒的時間提出異議。他量度過裂口和破洞的大小，並計及‘阻塞’(因有雜物阻礙海水流入)因素後，計算出海水湧進南丫 4 號的裂口和破洞的速度。他說可藉常用的‘伯努力公式’，得出在這情況下的入水速度。結果，他計算出由撞船一刻至南丫 4 號下沉，即船尾甲板沒入水線以下的時間是 96 秒；而由撞船一刻至南丫 4 號與水平面形成 70 度角傾斜狀態的時間則是 118 秒。(附錄 12；A26 頁。南丫 4 號下沉的角度)

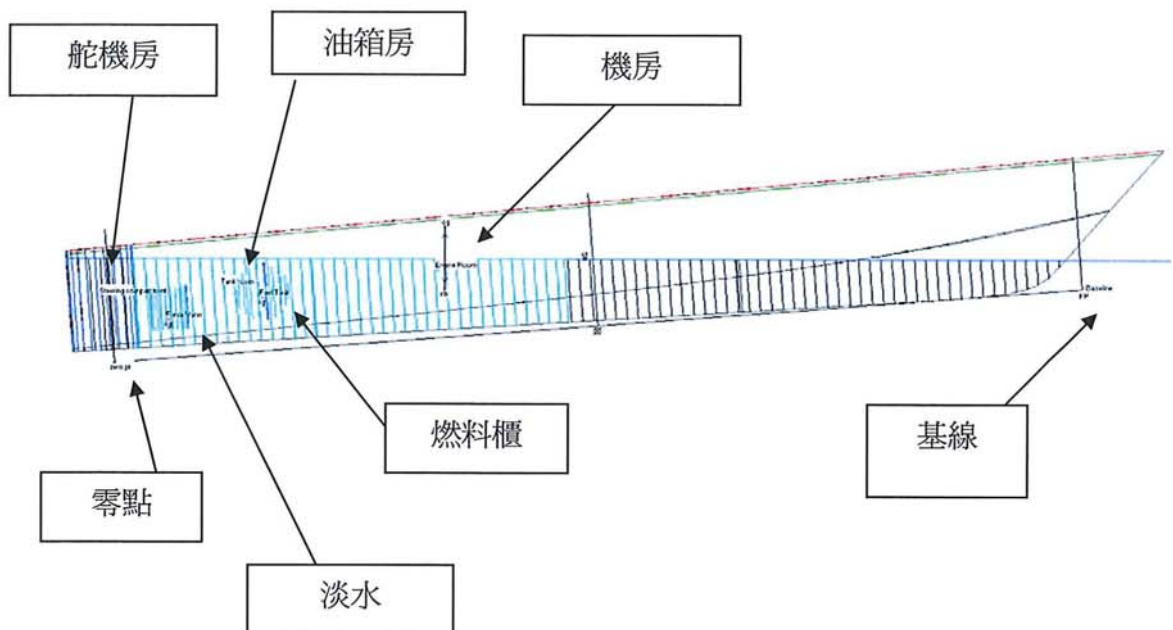
兩艙損毀－機房及油箱房

留意船尾幾乎完全浸於水中，但該船仍保持浮態

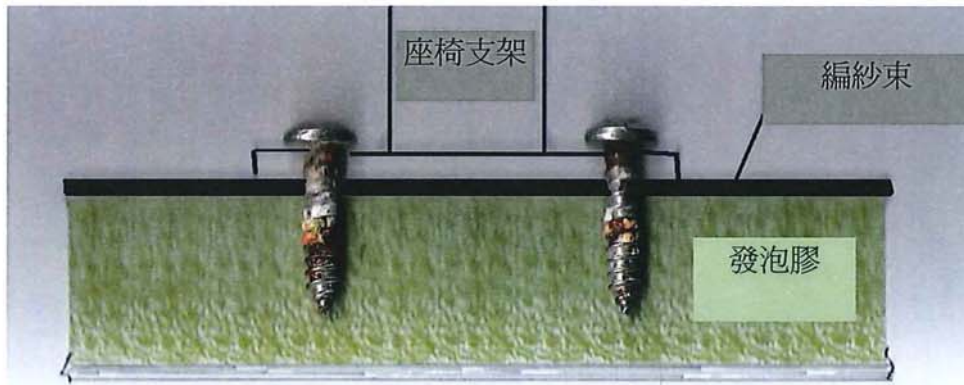
上甲板層座椅地腳安排草圖

本草圖根據施工圖則按比例繪畫，圖中使用了遺留在上甲板層的其中兩顆螺絲。

只有以黑色標示的“編紗束”在結構上是與螺絲連接，而發泡膠並無抵禦外界“扯脫”之力。

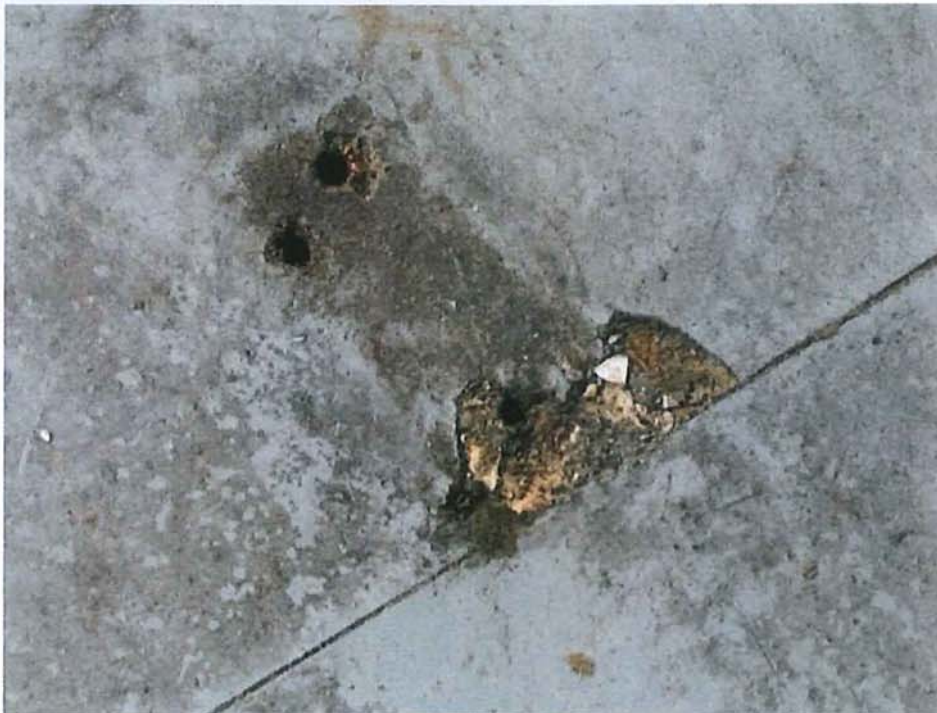
安裝位置有不止一對安裝鑽孔

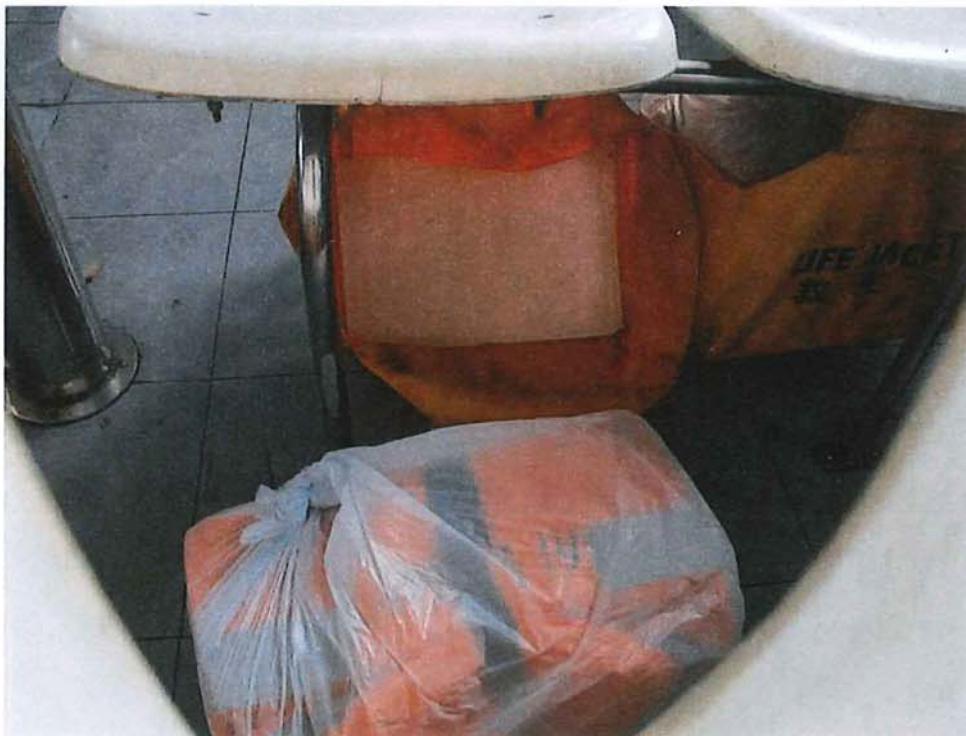
救生衣以白色膠袋裝載
