立法會交通事務委員會

港珠澳大橋香港口岸旅檢大樓 近期發生的漏水及電掣櫃冒煙事件

2018年7月25日

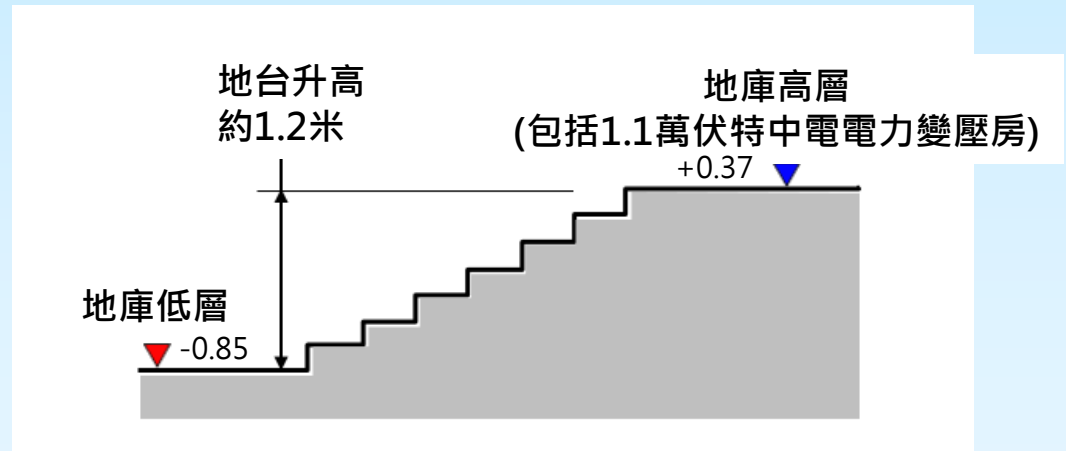
地庫主要電掣房防水浸設計 (剖面圖)

主要電掣房地台升高約1.2米

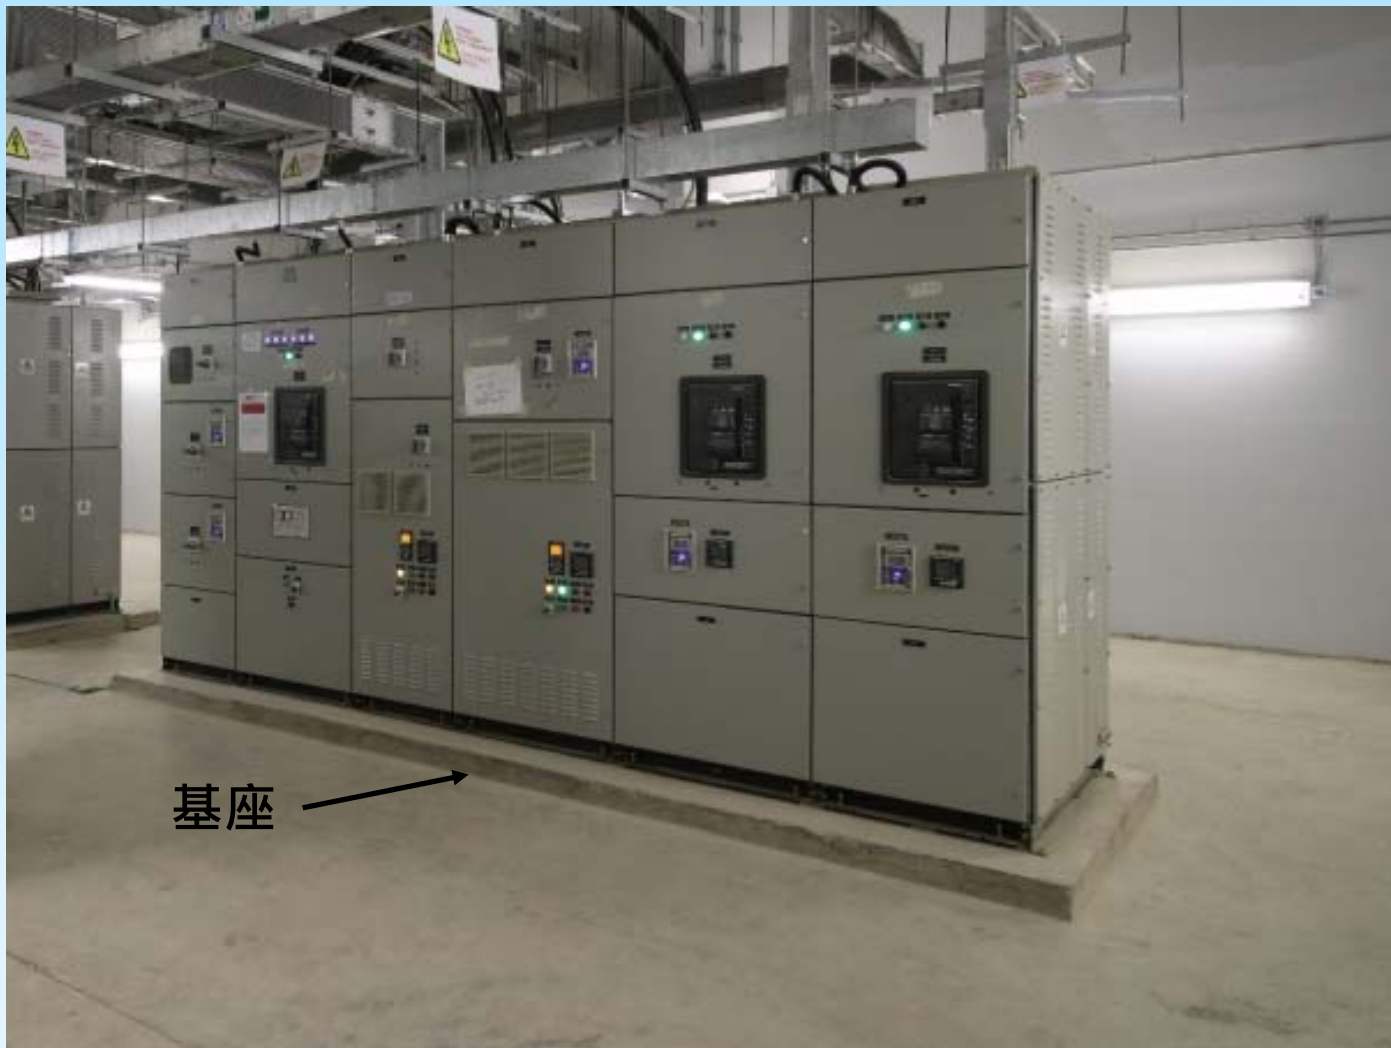
電掣櫃底部加建基座

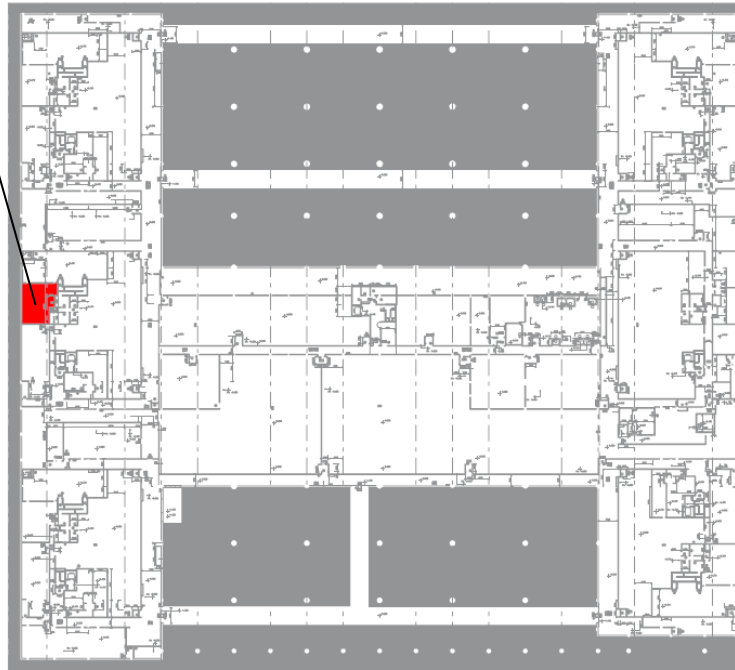
發生漏水事件
的低壓電掣房

- 漏水發生於大樓地庫西翼的其中一間低壓電掣房(電壓為380伏特，而非傳媒報道的1.1萬伏特)；

- 封好管道；
- 詳細檢查電掣房設備；
- 更換受影響的零件。

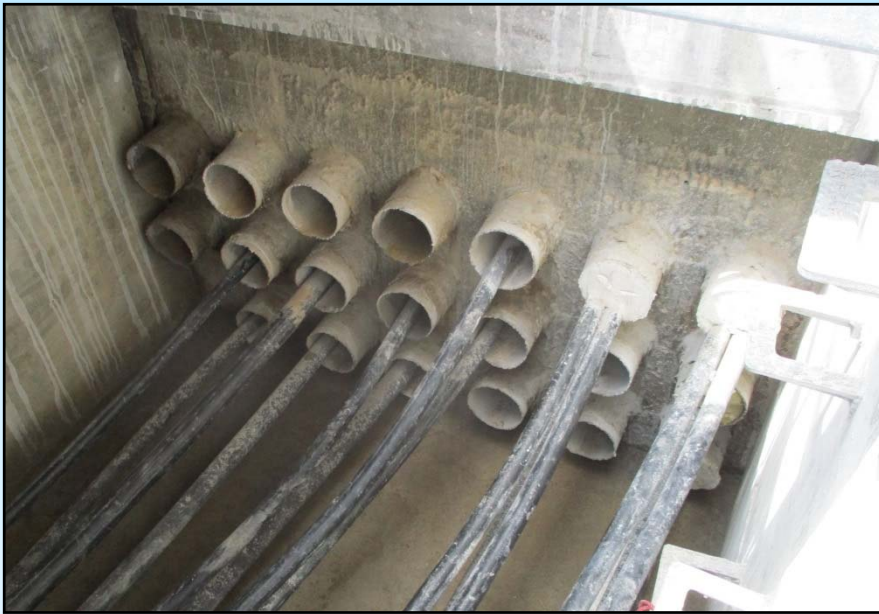
- 雨水經管線井滲入管道繼而進入大樓地庫。

未有封好的管道

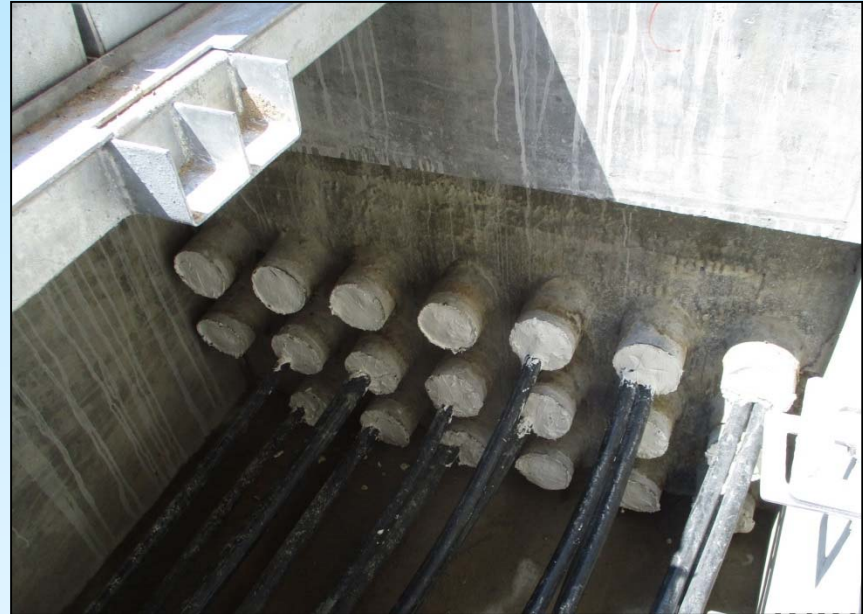
管道填封後情況

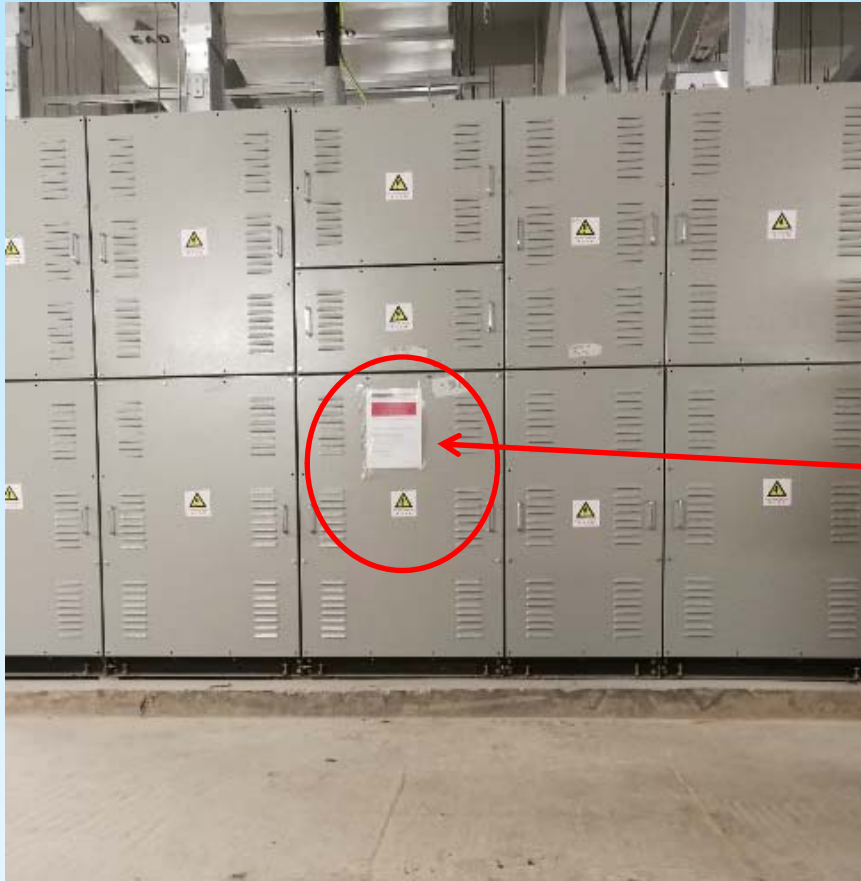
- 位於大樓地庫的冷氣掣櫃內控制冷凍水泵的電源濾波器出現故障，引至過熱及冒煙。

發生冒煙的掣櫃

- 維修有問題的組件；
- 24小時保安巡邏。

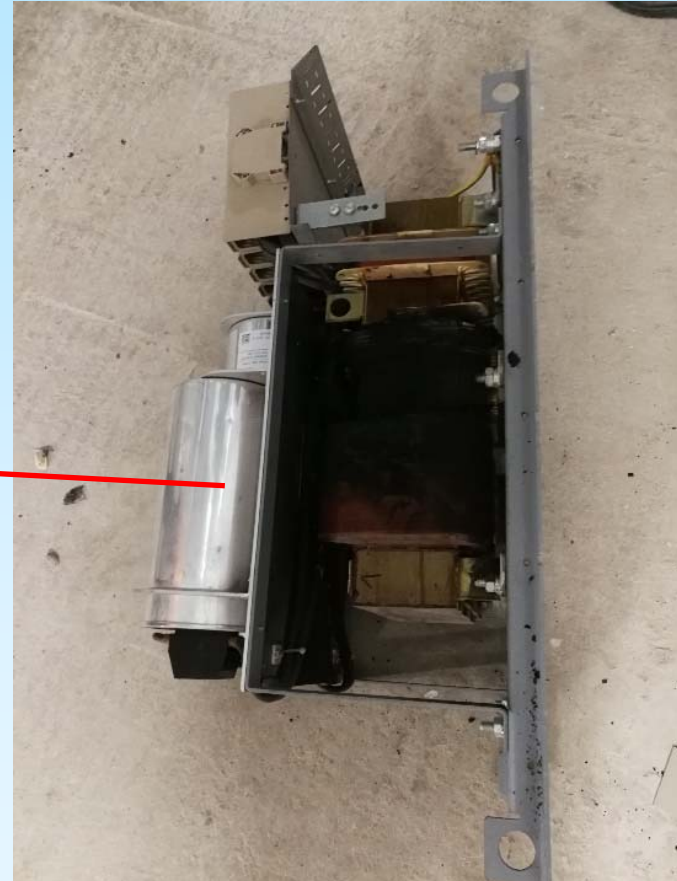
故障的電源濾波器

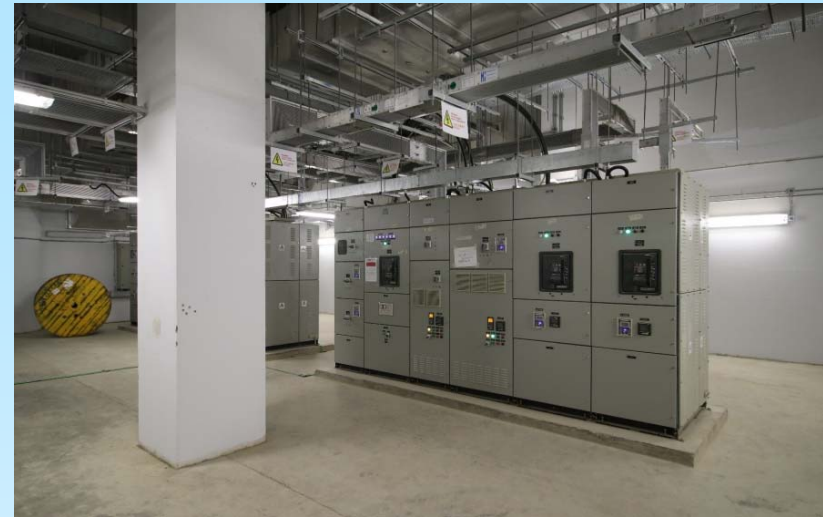
冷氣掣櫃現時運作正常
