2023年4月19日 香港電燈有限公司港島部分地區供電事故

二零二三年四月十九日港燈 275 千伏電力系統事故

調查報告

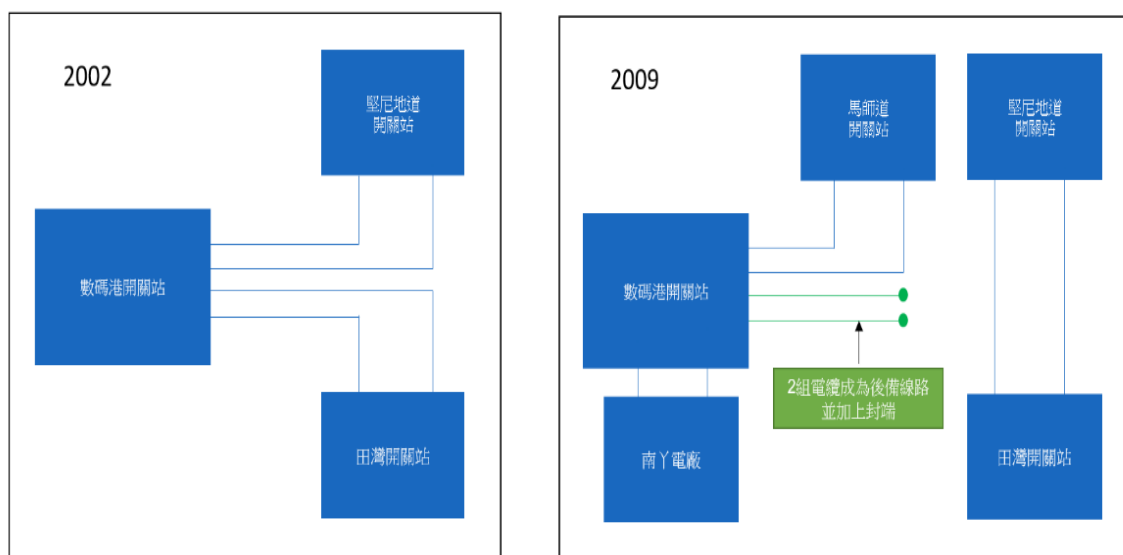
圖 1 – 於 2002 及 2009 年數碼港的網絡改變

- 2.1.1 發生是次事故的數碼港 275 千伏電力開關站 (CPX) 是港燈輸電網絡中用以接收南丫發電廠(LPS)電力的 275 千伏電力開關站之一。該站把接收到的電力輸送到港島南區和港島北。
- 2.1.2 為應付數碼港及南區發展帶來日益增加的負荷需求，我們在 2002 年為數碼港電力開關站鋪設 4 條電纜電路以接駁鄰近雞籠灣的 2 條現有 275 千伏電纜電路向數碼港電力開關站供電。
- 2.1.3 繼 2006 年南丫發電廠至數碼港 2 條 275 千伏海底電纜電路投運後，2002 年用於為數碼港電力開關站供電的 2 條 275 千伏電纜電路恢復原狀。4 條 275 千伏連接到 CPX 的電纜電路的其中 2 條後來延伸到灣仔區作為電網加固工程，剩餘 2 條電纜電路保存為後備。這些後備電纜電路的一端在雞籠灣被封口，而另一端仍連接到 CPX 的 275 千伏開關裝置上。
- 2.1.4 由於 2 條後備電纜電路與 2 條延伸電纜電路鋪設在同一壕坑內，為了應付未來可能出現的緊急維修以及網絡加固工程，這 2 條後備電纜電路在原地保留。雖然這些後備電纜電路連接到數碼港電力開關站，但在投入使用之前，還需要進行大量的電纜接駁和測試工作。而連接這 2 條後備電纜電路的開關已被打開並上鎖，以確保這些後備電纜電路與輸電網絡隔離。2.1.3 和 2.1.4 中提到的網絡更改的詳細信息如圖 1 所示。

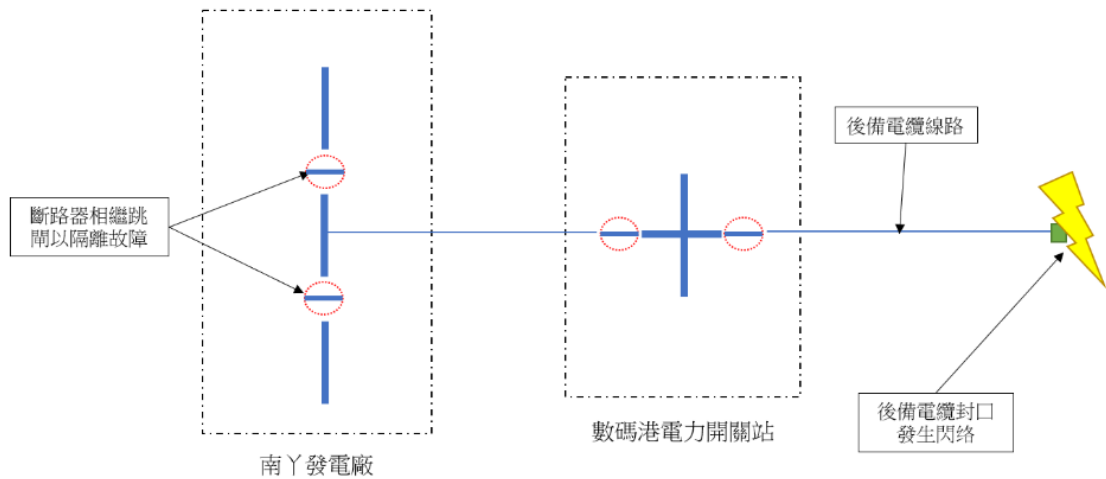
圖 2 - 調試時的網絡線路圖

作為調試專用的氣體斷路器跳閘以隔離故障。調試時的簡化線路圖如圖 2 所示。其後調查結果結論指出，連接到 L53A 的後備電纜電路不慎通電。後備電纜電路為充油電纜，一端連接到氣體絕緣開關，而另一端則被封口以防絕緣油流失。當電纜接通高壓電時，電纜封口即發生閃絡。電纜封口是防止絕緣油流失，並不能承受任何高壓電力。故障隨後在半秒內被保護系統隔離。

後備電纜電路無法隨時投入使用，而且該電纜電路的開關平常都被鎖定在打開狀態，不需要有獨立的保護裝置來保護後備電纜電路。因此，連接至南丫發電廠專用電路的後備保護裝置發揮作用，將故障隔離。圖 2 顯示了跳閘時的網絡電路圖。

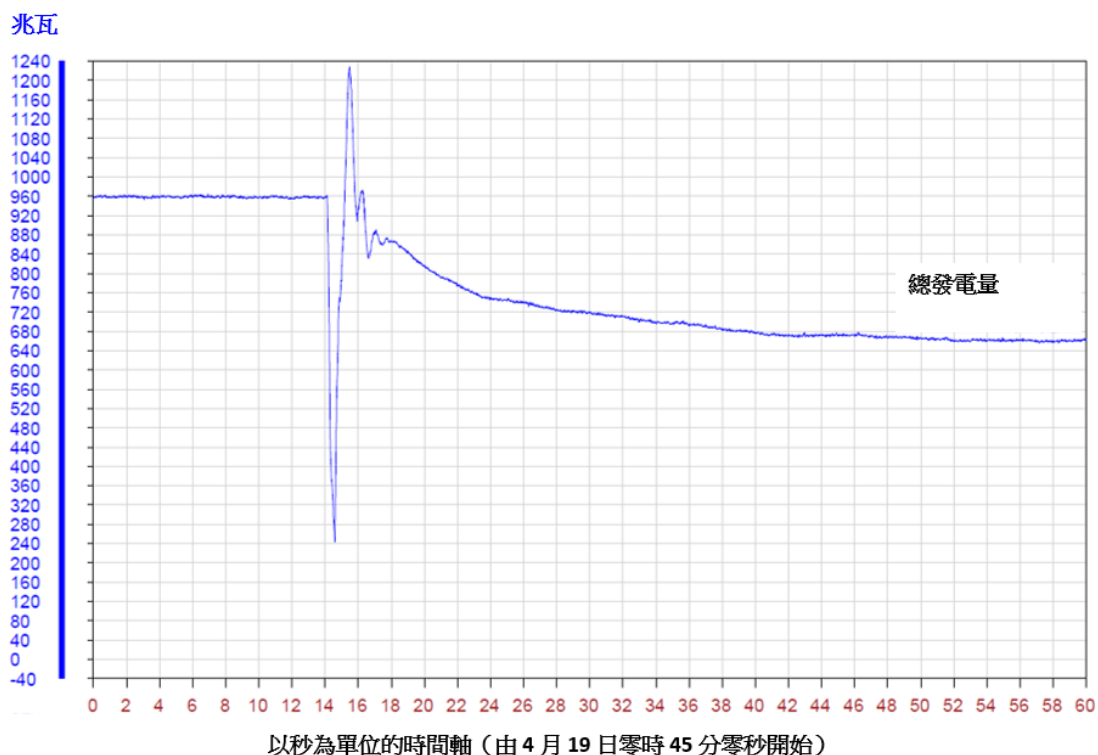
圖 3 – 2023 年 4 月 19 日 0 時 45 分南丫發電廠總發電量

南丫發電廠的所有發電機組及其附屬設備也受到前所未有的電壓波動影響，總發電量在故障發生後的最初數秒內嚴重波動（見圖 3），輔助設備和主要設備的保護系統發揮作用，避免設備受損壞。例如，磨煤機的潤滑油泵通過低壓保護跳閘，從而保護電纜和油泵電機避免過熱；當潤滑油壓力下降時，磨煤機亦跳閘避免轉動部件過度磨損。這些保護系統旨在防止發電機組在嚴重的電壓波動期間受損，而並非使它們能夠抵禦系統故障。

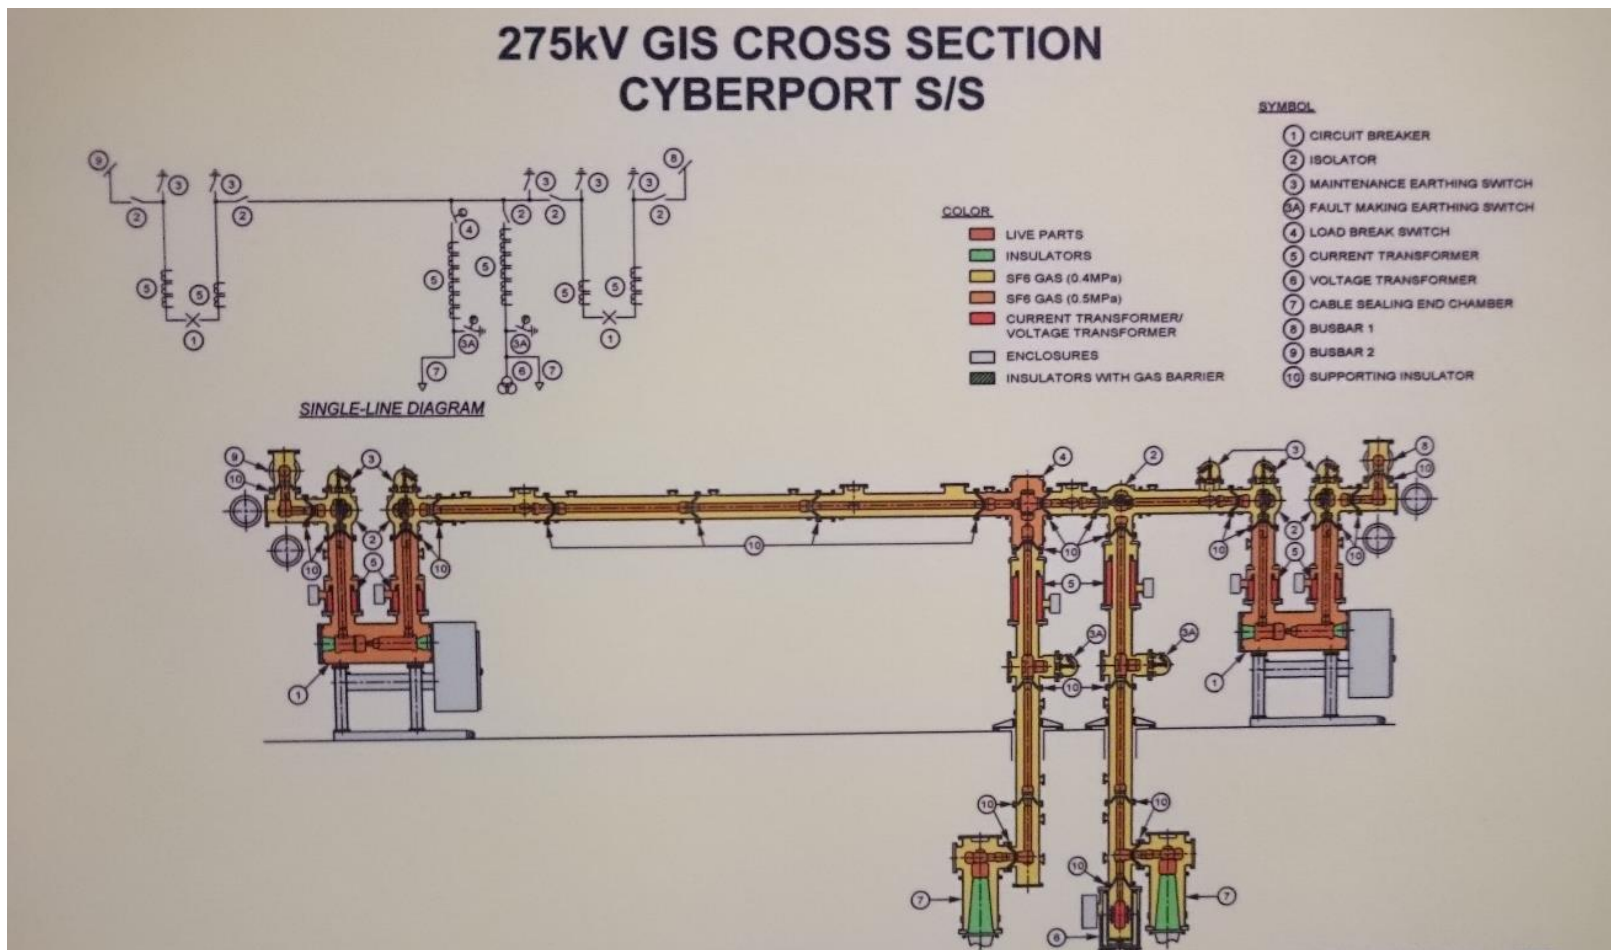
圖像 1. 數碼港電力開關站 275 千伏氣體絕緣開關設備(GIS)的橫截面

2.2.2 安裝在 CPX 上的氣體絕緣開關由原廠設備製造商根據國際標準設計和製造，並於 2002 年供貨和安裝。該氣體絕緣開關的橫截面如附件 2 中的圖像 1 所示。

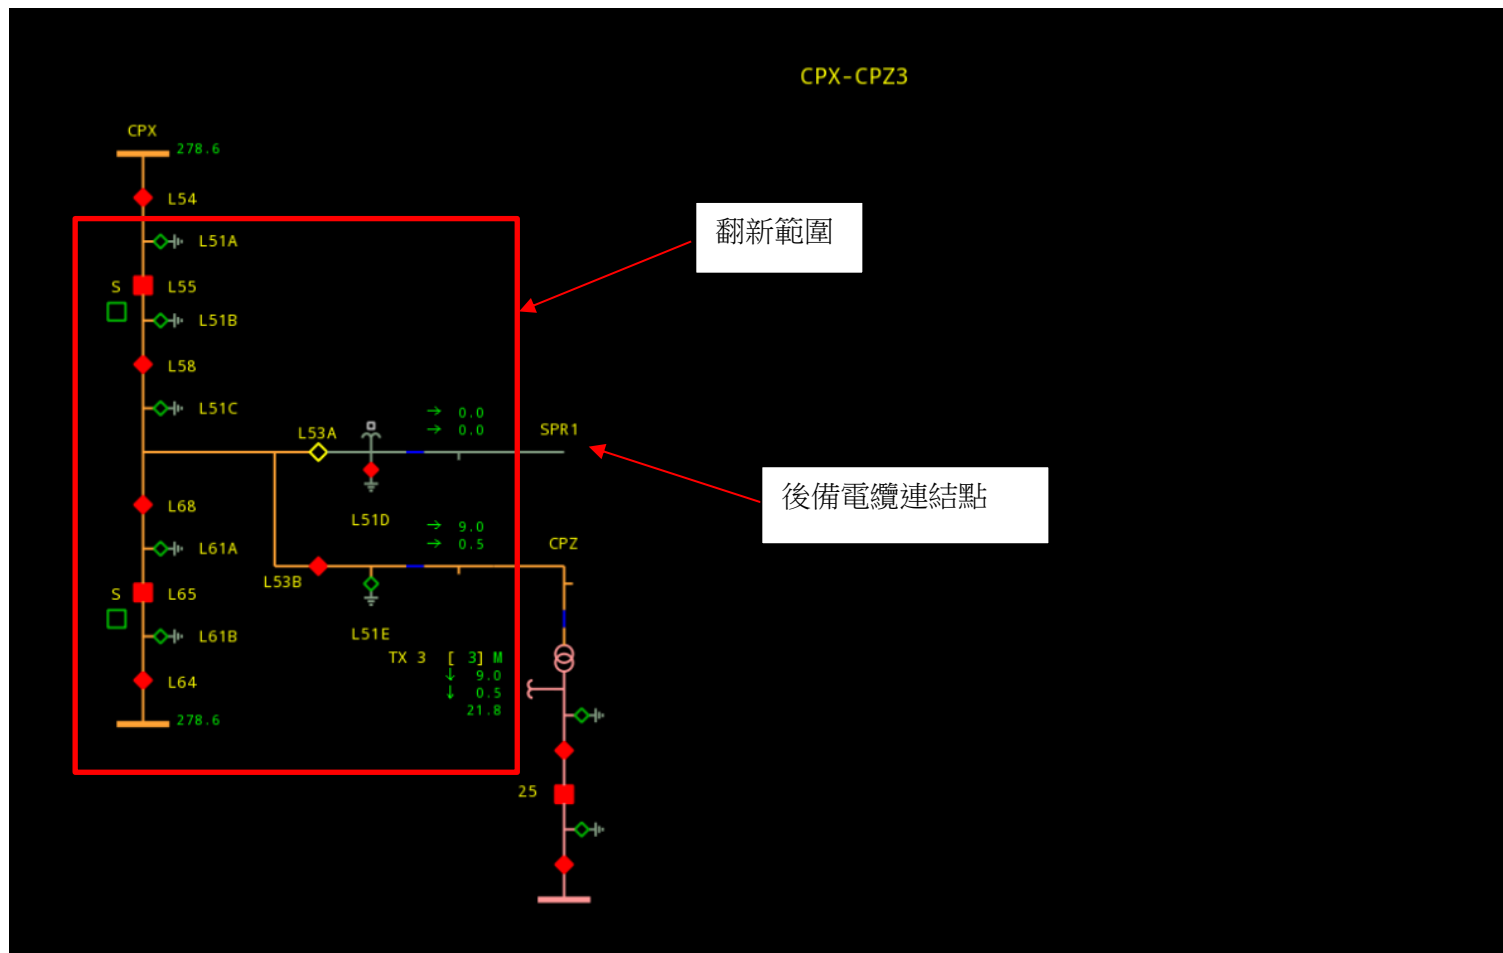
圖像 2. 翻新工作範圍和能源管理系統的電路圖

由於後備電纜電路並非設計用於電網日常運行中，因此在能源管理系統電路圖上未有特別標註，僅在詳細輸電原理圖和其他相關圖紙上更新，公司內部也沒有關於能源管理系統圖的功能和其限制的具體指引。因此，港燈工程師在氣體絕緣開關翻新工作中常用的能源管理系統電路圖中，均未有顯示後備電纜電路。

2.2.5 CPX 的 275 千伏氣體絕緣開關翻新工作按計劃於 2023 年 2 月展開。每組氣體絕緣開關的翻新工程大約需要 3 週時間才能完成。涉及這次事故中的氣體絕緣開關的翻新工作在 2023 年 3 月 22 日開始，根據工作計劃在 2023 年 4 月 18 日完成。翻新範圍和相關在能源管理系統 (EMS)¹ 中的線路圖如附件 2 中的圖像 2 所示。

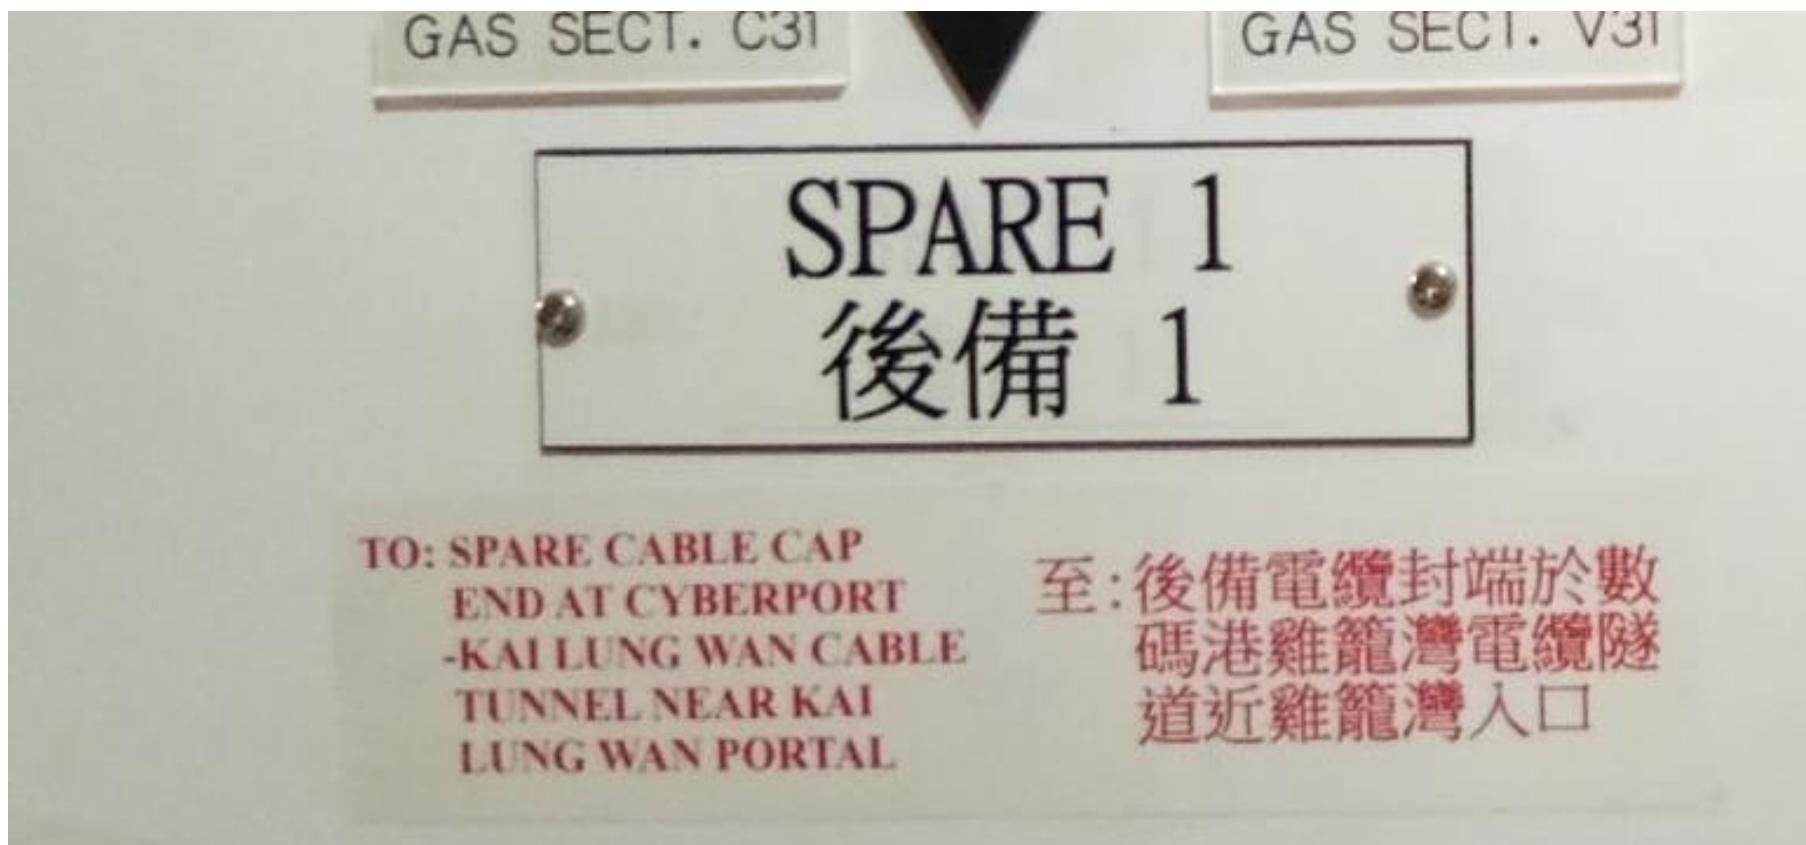
圖像 4. 數碼港電力開關站本地控制面板上的新標籤

按照以往慣例，相關開關設備上僅貼有通用「後備」標籤。這些標籤旨在指明開關設備的功能，但不能充分指明或區分是否連接了後備電纜電路的開關設備。

所有 4 個安裝有後備電纜電路的地點已增加了詳細標籤（附錄 2 圖像 4 至圖像 7），以區分後備開關有否連接電纜電路。能源管理系統電路圖亦已更新（附錄 2 圖像 3），包括連接到開關設備的後備電纜電路，並附有相關備註。我們已進一步檢查地理信息系統、能源管理系統電路圖和現場標籤，並沒有發現差異。我們將在 2023 年 6 月底之前制定

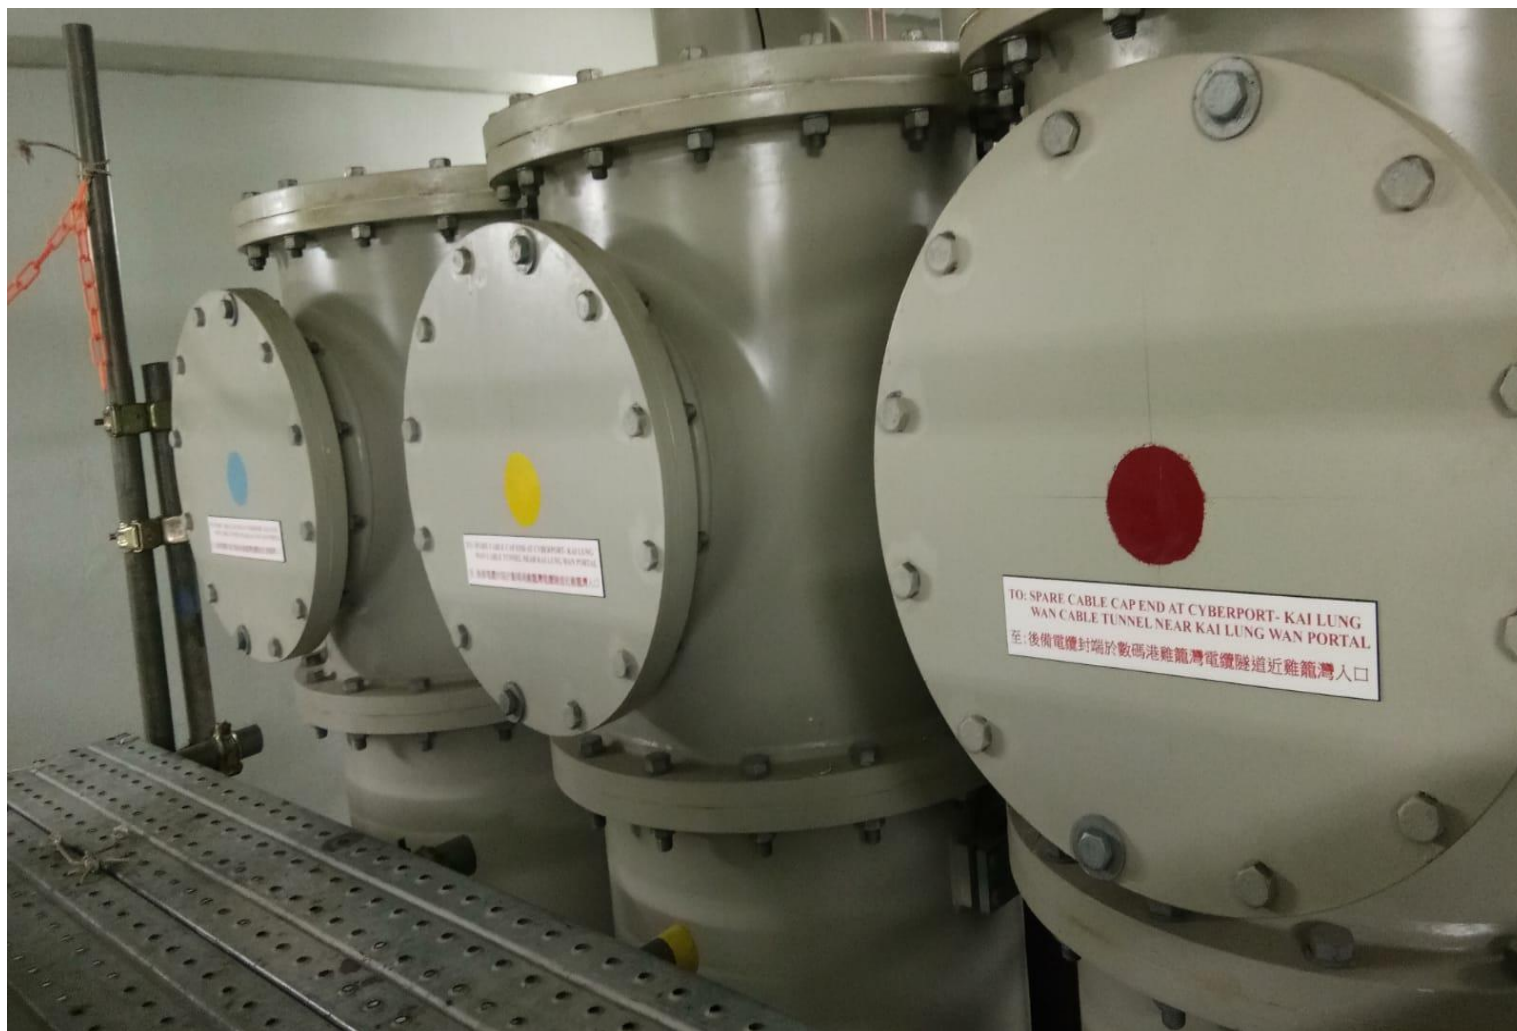
圖像 5. 數碼港電力開關站電纜連接缸的新標籤

作為準備調試程序的關鍵步驟，負責工程師曾經到現場視察，以確定氣體絕緣開關的實際配置及有否連接電纜。不幸的是，每個電纜連接缸的底部都被防火板和波紋膠管完全遮蓋，使得負責工程師在檢查時無法清楚地看到任何連接到氣體絕緣開關的電纜。由於沒有看到連接電纜，負責工程師根據現場標籤、能源管理系統電路圖和他過去的經驗，認為氣體絕緣開關沒有連接到任何電纜電路。
