立法會環境事務委員會

2024年1月中華電力有限公司青衣電力事故

2024 年 1 月 7 日
青衣安湑樓
電力供應中斷事故

2024年1月1日 牙鷹洲街變電站 電壓驟降事故

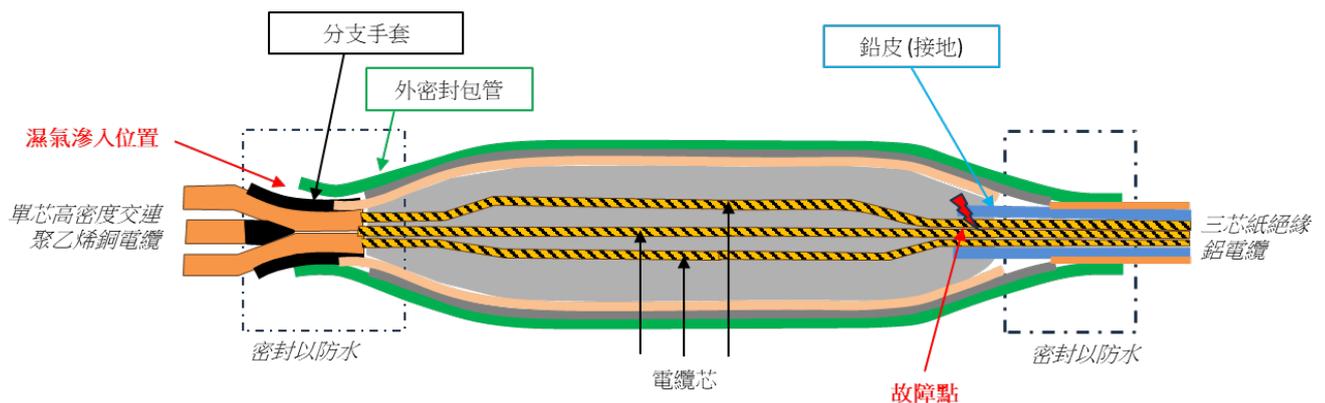
調查顯示，三芯電纜接頭的防水能力失效。外密封包管及分支手套，原應無縫套緊以發揮防水功能，但調查發現交連聚乙烯（XLPE）電纜那邊的外密封包管出現剝落痕跡，留有罅隙讓濕氣進入。

三芯電纜接頭內金屬部分出現鏽跡，證明接頭內部存有濕氣。調查過程中亦發現絕緣物料功能減弱，特別在紙絕緣（PILC）電纜的鉛皮接地位置出現一個弱點，令絕緣層隨時間過去而破損，最終導致三芯電纜接頭發生故障。

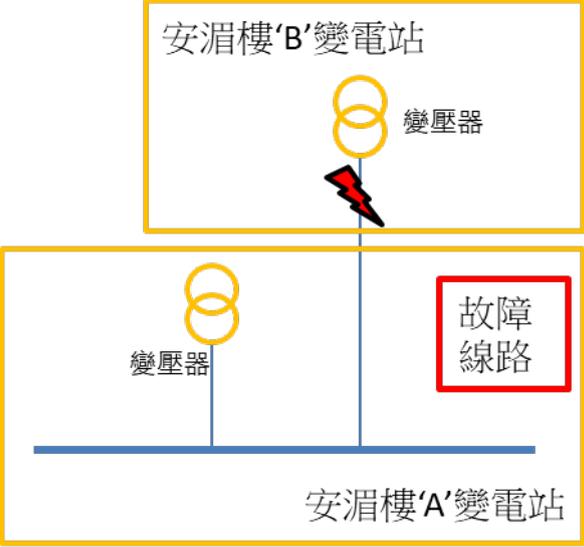
<p>安涓樓'B'變電站</p> <p>變壓器</p> <p>變壓器</p> <p>故障線路</p> <p>安涓樓'A'變電站</p> <p>故障線路一萬一千伏特網絡圖</p>
2

1. 事故中發生故障的三芯電纜接頭，用於將一組來自安涓樓'A'變電站的 150 平方毫米三芯紙絕緣鋁電纜，連接到安涓樓'B'變電站內另一組 95 平方毫米單芯交聯聚乙烯銅電纜，以接駁安涓樓'B'變電站內變壓器。
2. 故障的三芯電纜接頭於 2000 年開始使用，已經在系統中使用了約 23 年。該接頭安裝在安涓樓'B'變電站內以鋼板覆蓋着的線坑內。
3. 該三芯電纜接頭的 OEM 自 1998 年起向中華電力供應同類型的三芯電纜接頭。目前共有 26 套來自該 OEM 的一萬一千伏特三芯電纜接頭正在系統中類似的變壓器饋電線路中使用。
4. 該三芯電纜接頭乃按照 IEC-60502 標準（即「額定電壓在一千伏特至三萬伏特的擠壓絕緣電力電纜及其配件」）設計。

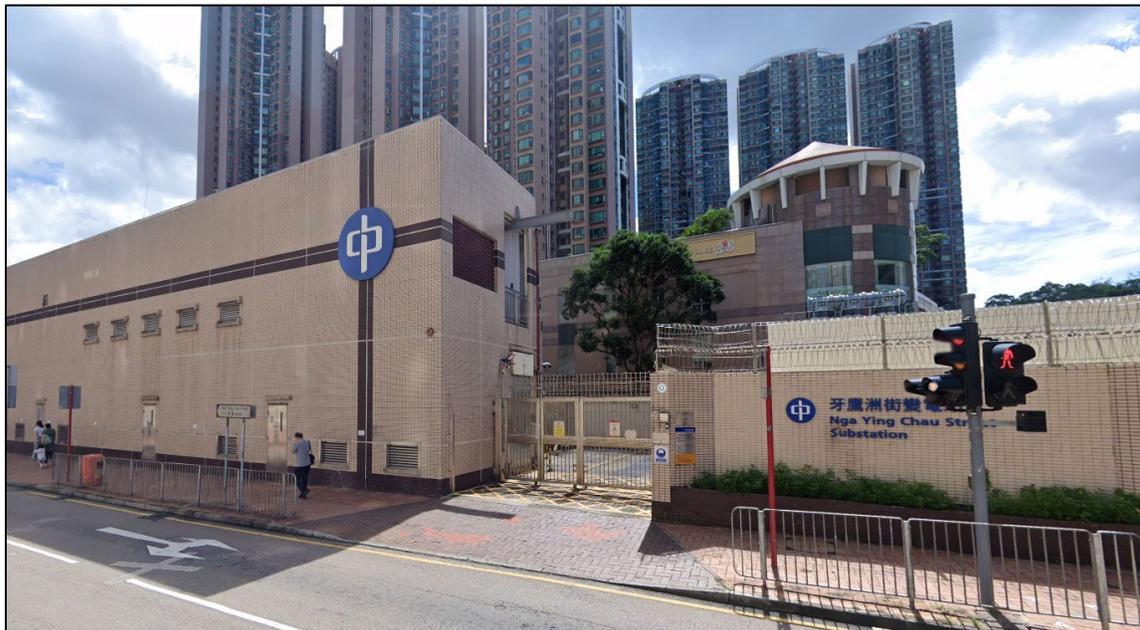
2024 年 1 月 1 日下午 3 時 13 分，中華電力發生一宗電壓驟降事故，該事故涉及中電一個位於青衣區牙鷹洲街的十三萬二千伏特變電站內的電力系統組件故障。中華電力的實時操作系統偵測到牙鷹洲街變電站內一條連接環網開關 (RMU) 到變壓器的十三萬二千伏特電纜發生異常狀況，中華電力的自動保護系統隨即啟動，將該線路從供電系統中隔離。由於電力供應通過自動開關切換至另一替代供電線路，電力供應並無中斷，但事故導致電壓驟降，L3 相位電壓下降至 25%，歷時約 0.08 秒。

經初步調查後，中華電力緊急維修小組報告指牙鷹洲街變電站內安裝在 1 號環網開關以接駁變壓器的 L3 相位電纜終端發生故障，該組件下稱「十三萬二千伏特環網開關 L3 相位電纜終端」。

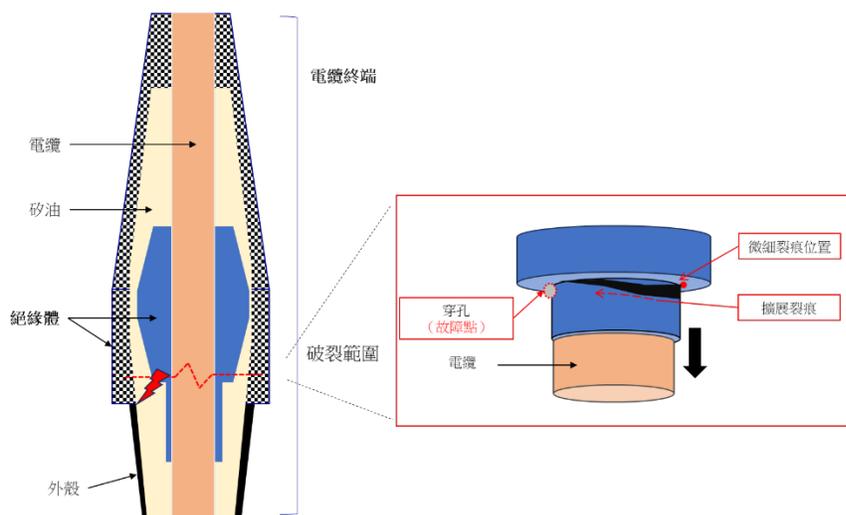
十三萬二千伏特環網開關 L3 相位電纜終端

中華電力於 2024 年 1 月 8 日及 1 月 9 日在設備工場對故障電纜終端進行詳細解剖調查。發現絕緣體內的絕緣油已完全洩漏。絕緣體亦破裂且下半部分已分離。

絕緣體下半部發現一條微細裂痕，該裂痕橫向擴展至一個穿孔，在穿孔正下方的電纜顯示有放電跡象，故推斷為故障點。另外兩個相位，即連接到同一環網開關的 L1 相位和 L2 相位電纜終端也被解剖，並無發現類似的裂痕或其他異常情況。

出現在該電纜終端絕緣體中的微細裂痕的起源無法確定。於電器設備安裝期間預料不會出現該裂痕，而且電纜終端由開始使用以來一直完全密封及從未被打開，所以不能確定裂痕是在何時形成。中華電力現行的安裝程序規定須進行檢查和投產測試以確保設備安裝質素，因此可合理推斷該微細裂痕是在電纜終端開始使用後才形成。對另外兩個 L1 和 L2 相位電纜終端的調查沒有發現類似的微細裂痕，這證實該物料瑕疵並非同一類別缺陷而是一宗個別事件。

電纜終端在電器設備運行期間會持續承受溫度循環變化和壓力。這溫度變化及壓力會導致組件移動，組件上如出現較薄弱位置，例如絕緣體上發現的微細裂痕位置更會承受額外的壓力，細小裂痕隨時間受壓力移動而擴大，因而降低絕緣層的性能，最終導致放電繼而令電纜終端發生故障。

經現場檢驗及測試後，相關的環網開關確認狀態良好，發生故障的電纜終端計劃於 2024 年 1 月 31 日完成更換，客戶無須停電。
