財務委員會 工務小組委員會討論文件

2003 年 6 月 11 日

242LP－沙田馬料水水警港外區總部及水警北分區

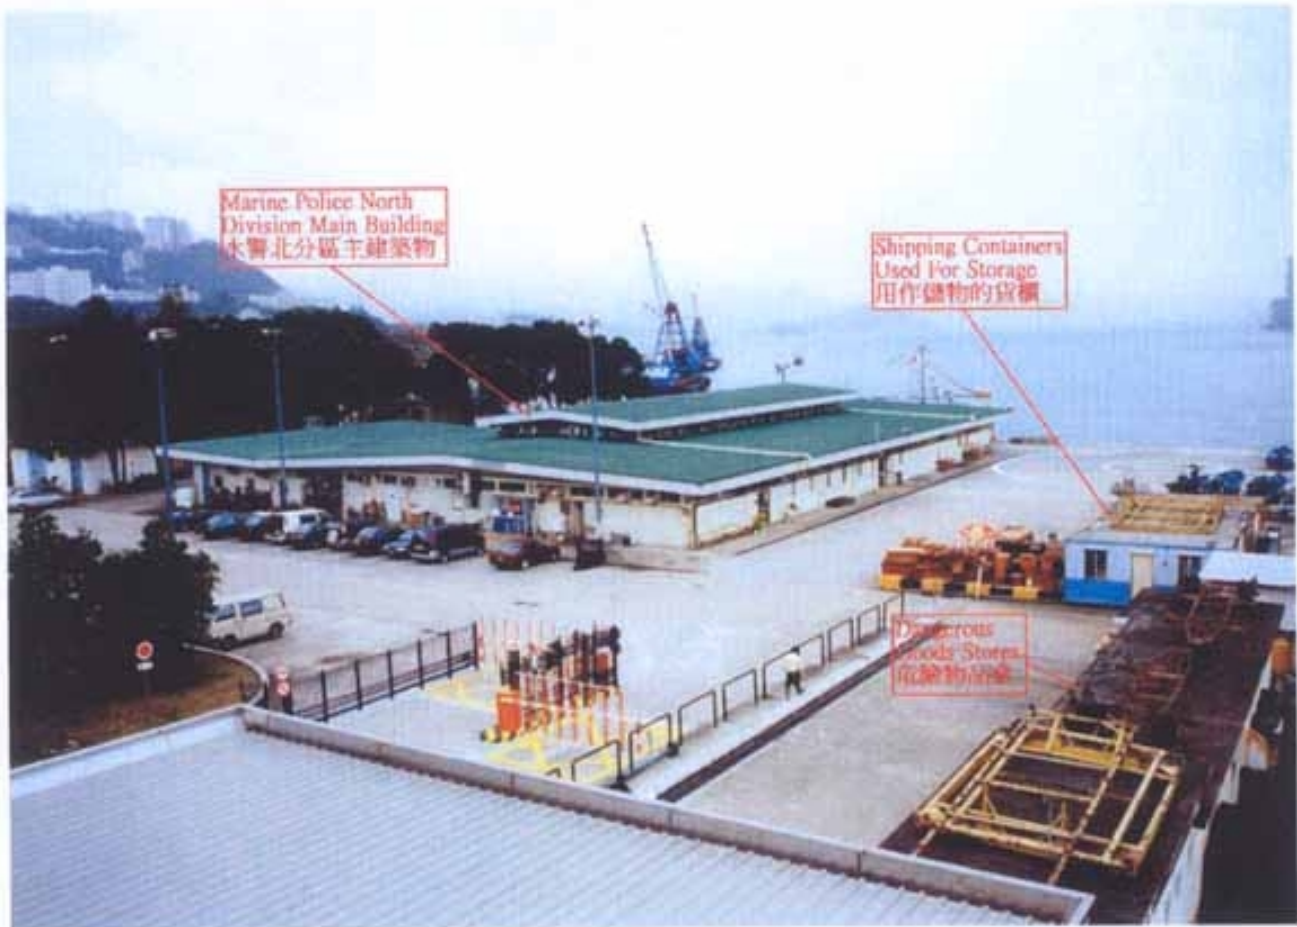
- The current site of Marine Police North Division at Ma Liu Shui, Sha Tin, N.T., an ex-ferry terminal built in 1983, is in a dilapidated condition.
- The current accommodation is too small to accommodate the necessary supporting facilities to cope with the Division's increasing operation commitments, with an overall shortfall of about 1887 sq.m. (-56%).
- The new operational base will provide sufficient accommodation and operational efficient facilities, enhancing the efficiency and capability of the Division.
- 新界沙田馬料水的水警北分區現址，原為渡輪碼頭，於 1983 年興建，目前情況破舊。
- 主建築物地方太少，未能容納所需的支援設施以配合分區日益增多的行動職務。總共欠缺約 1887 平方米(-56%)的地方。
- 新的行動基地可提供足夠的辦公地方及可有效運作的設施，足以提高分區的效率及實力。

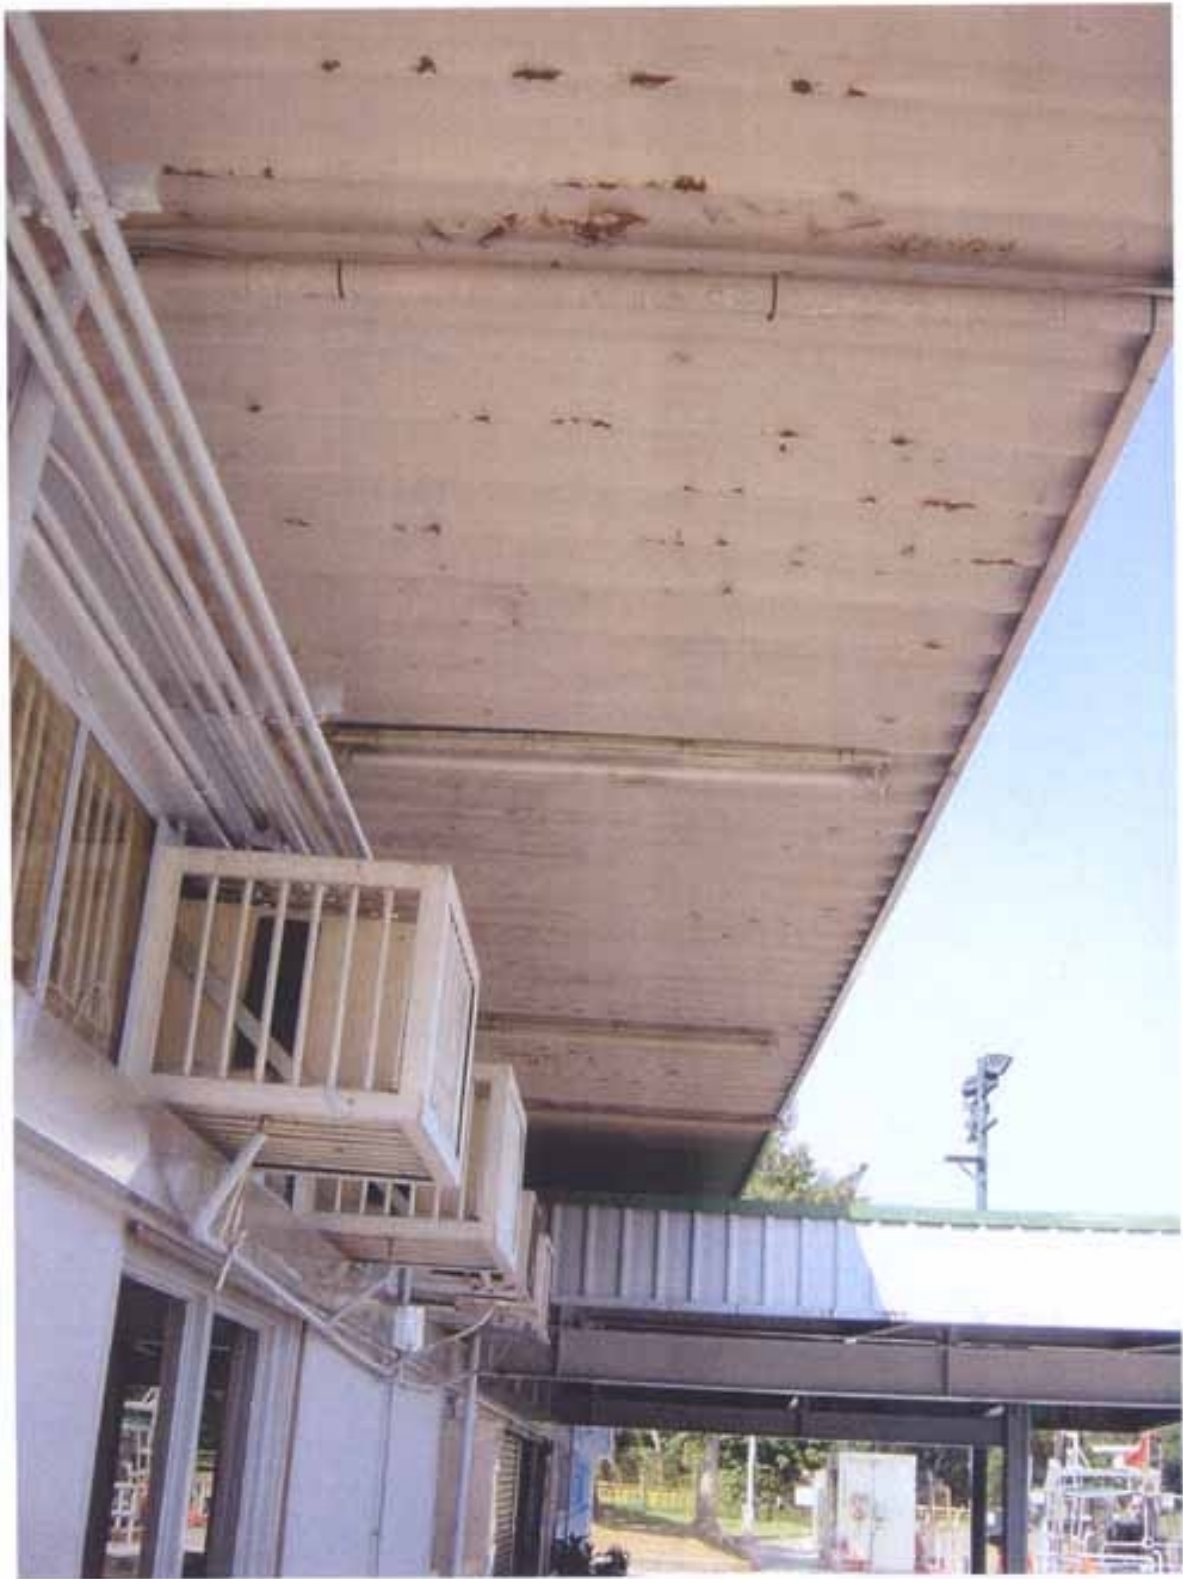
- The corrugated iron roof is rusting and leaks in the rain.
- 瓦楞鐵屋頂生鏽，下雨滲水。

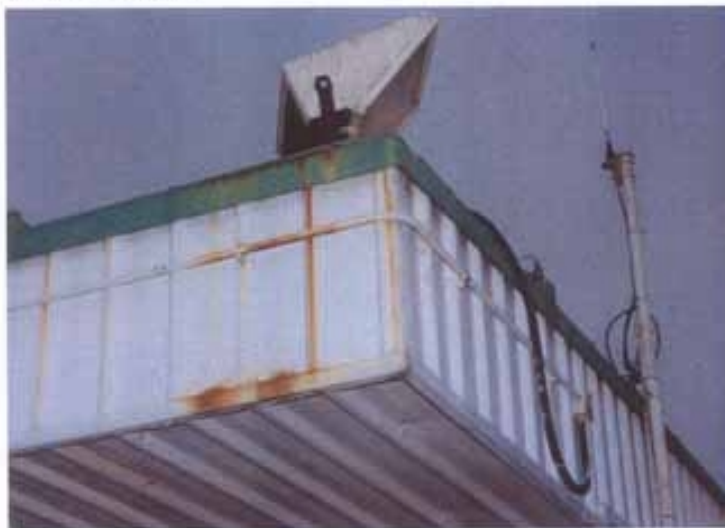
Photo 4 相片四

Various parts of the corrugated iron roof of the structure are in rusty condition, showing the extent of the problem.

瓦楞鐵屋頂多處生銹，可見問題嚴重。

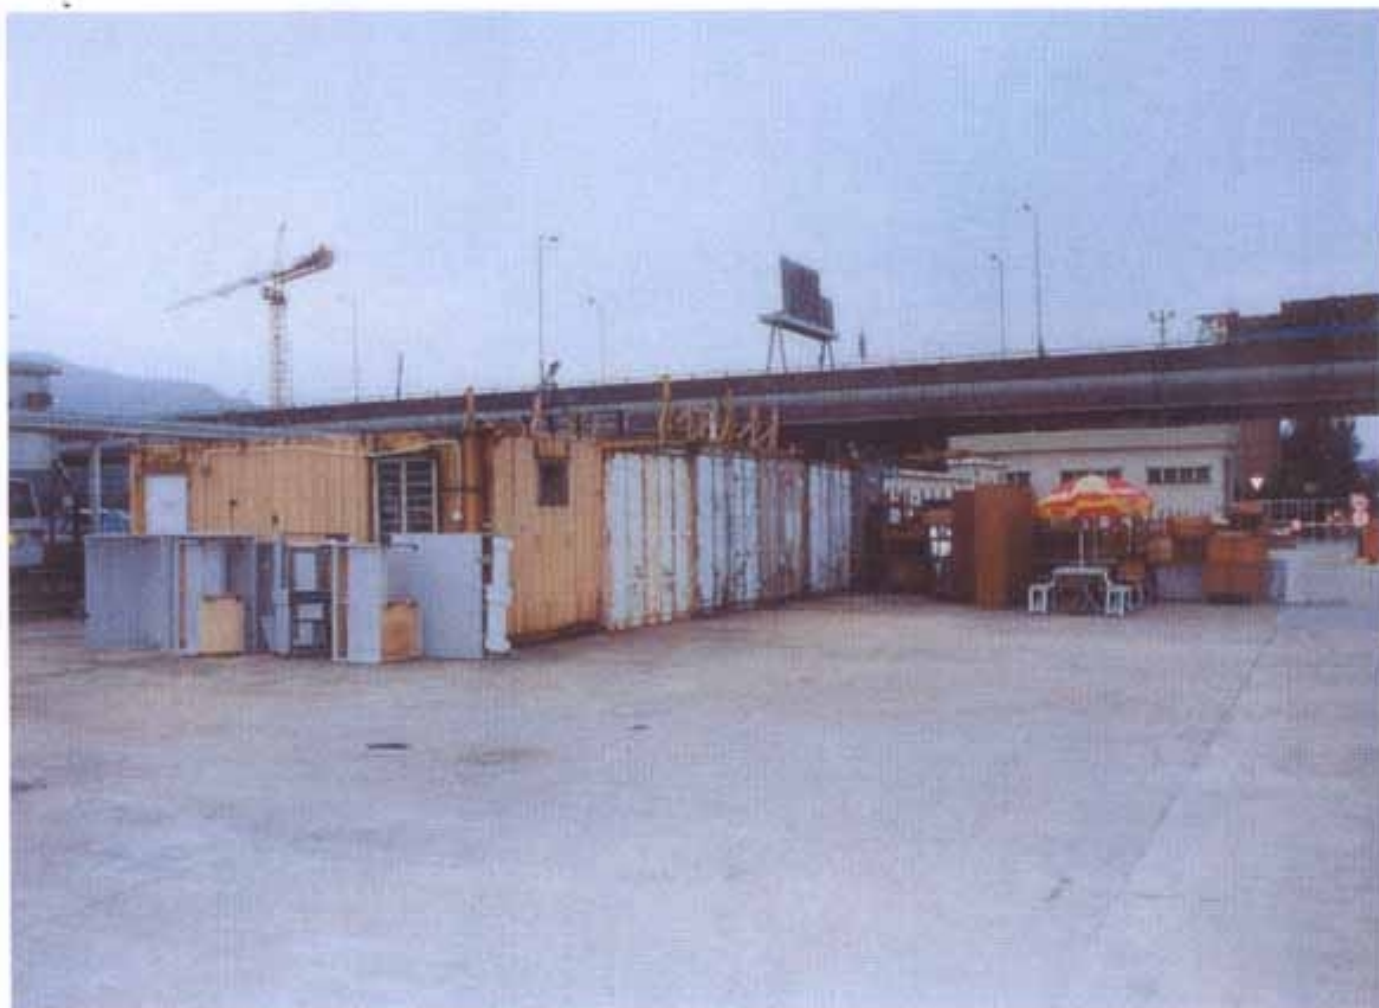
- Marine Police North Division have to use 9 shipping containers, placed in the divisional compound, for storage of equipment and stores because of shortage of space, a total divisional shortfall of about 419 sq.m. (-77%)
- The proposed new complex will increase storage space, eradicate the eye-sore containers, enhance security and improve the environment.
- 水警北分區因辦公地方短缺，需在分區空地用 9 個貨櫃存放設施及裝備。共欠缺約 419 平方米(-77%)的貯物地方。
- 擬建新大樓可提供更多的貯存地方，可不再使用有礙觀瞻的貨櫃，並可加強保安，改善環境。

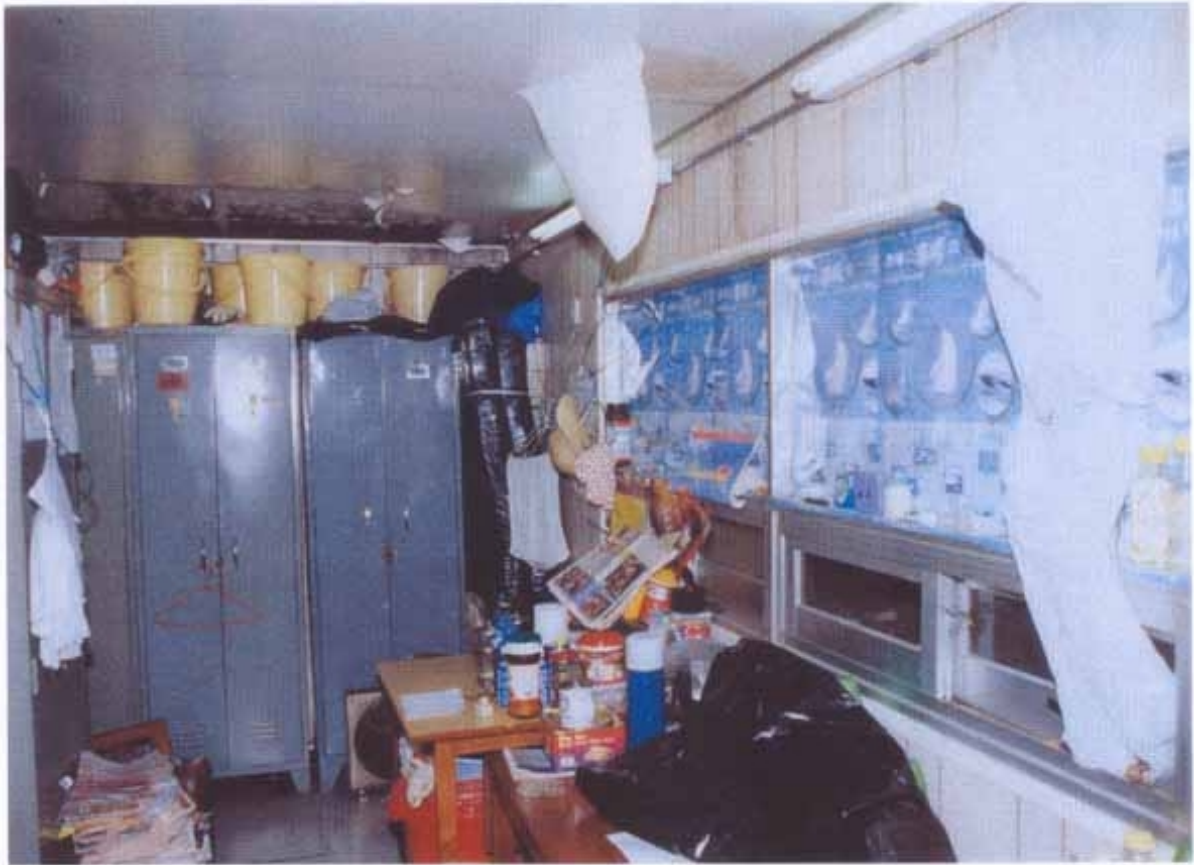
- Although 22 workmen and cooks currently working at Marine Police North Division are entitled to have a changing room of about 26 sq.m, they do not have this allowance due to insufficient space. Instead, they use a 15 sq.m shipping container for changing purpose.
- The interior condition of the 'changing room' shipping container is unhealthy. The roof leaks and buckets are placed on top of the lockers to collect dripping water.
- Other shipping containers are in similar conditions.
- 現時在水警北分區工作的 22 名工人及炊事員，原應有一約 26 平方米的更衣室，但因地方短缺，只能將一個 15 平方米的貨櫃用作更衣室。
- 「貨櫃更衣室」內部環境惡劣，頂部滲水，需在貯物櫃頂放置膠桶盛水。
- 其他貨櫃情況大致相同。

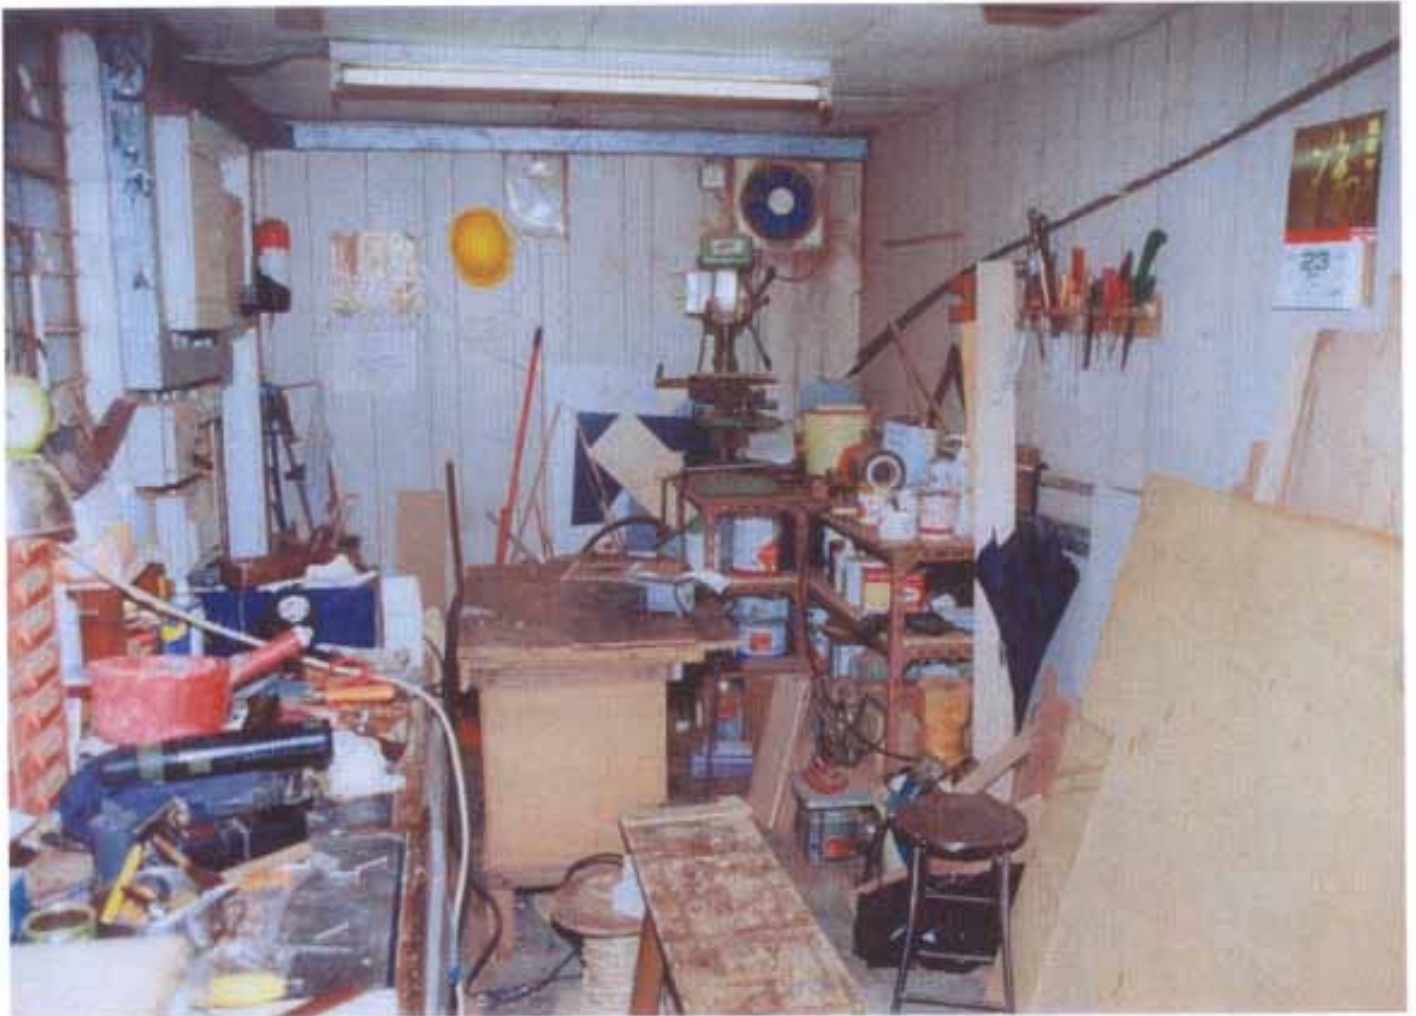
- Due to the shortage of space, another shipping container is used as the carpenter's workshop. The working area is too small and no proper racks can be put up to store things in good order.
- These arrangements do not meet occupational health and safety standards.
- 因地方短缺，也需利用貨櫃用作木匠工場。由於工作面積太少，不能安裝適當的貯物架來安放用具。
- 這項安排不符職業健康及安全標準。

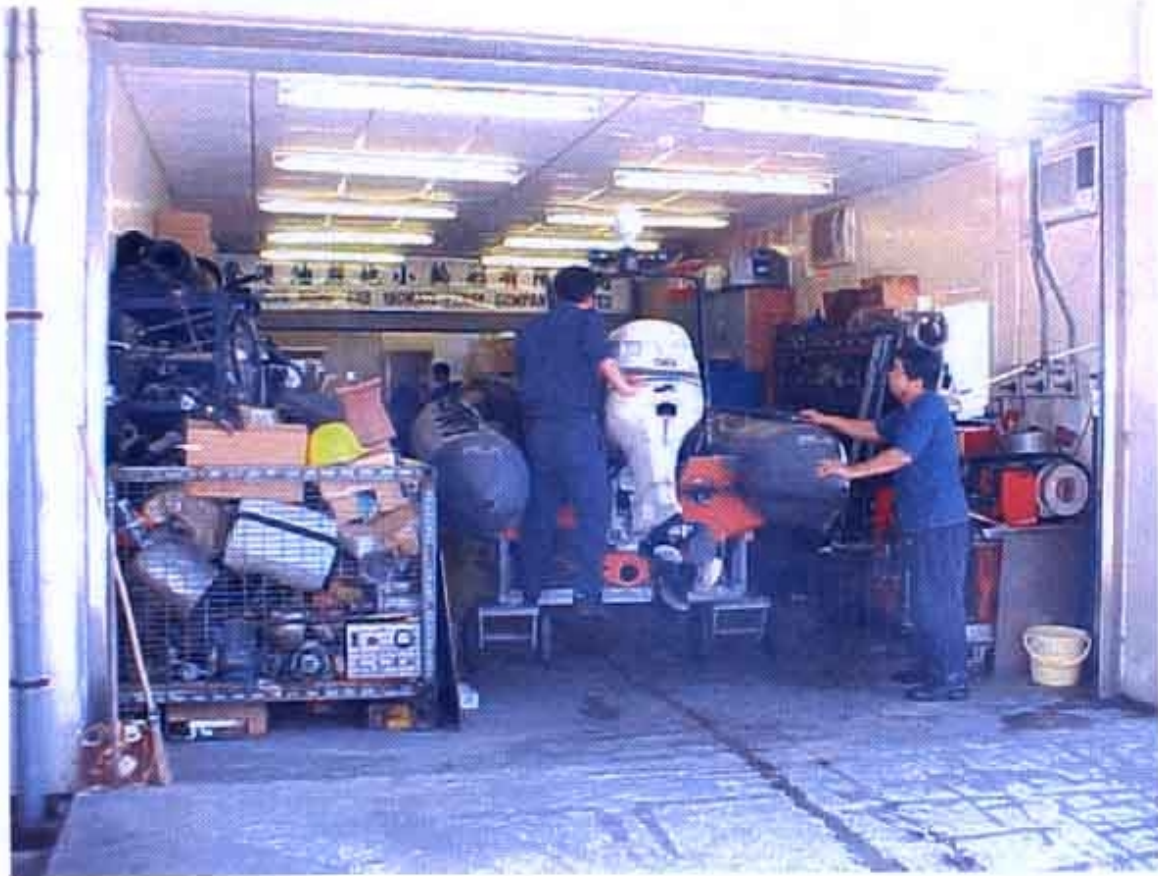
- Currently, Marine Police North Division do not have a purpose built vessel repair bay which is a standard facility in a Marine Police Division.
- Front Line Maintenance Workshop staff have to carry out maintenance work either in this extremely congested area or in an open space, which is not properly equipped and designed for the purpose, for larger vessels. Operational efficiency is inevitably adversely affected.
- The shortfall of space for the Front Line Maintenance Workshop and Vessel Repair Bay amounts to about 240 sq.m (-66.6%)
- 現時，水警北分區並無專為該分區而設的小艇修理工場。小艇修理工場是水警分區的標準設施。
- 前線維修人員需在這處擠迫的地方進行維修工作，或在設備缺乏又不是為維修而設的空地為較大的船隻維修。行動效率難免受影響。
- 前線維修工場及小艇修理工場共欠缺約 240 平方米(-66.6%)的地方。

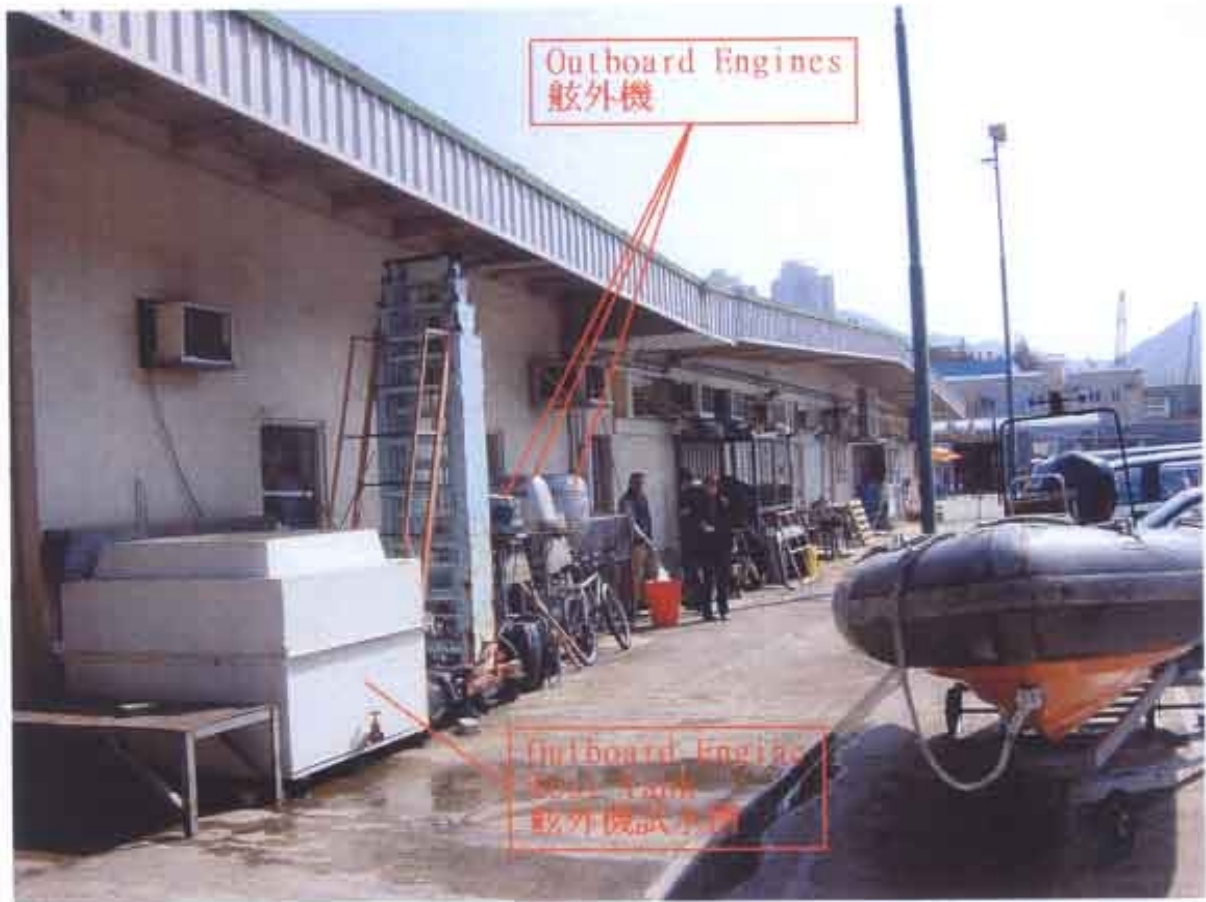
- Due to insufficient space and the temporary nature of its present accommodation, Marine Police North Division do not have proper areas to store equipment. It is kept outside the Front Line Maintenance Workshop.
- A purpose-built area for an outboard engine test tank should be fitted with a ceiling crane to move engines in and out of the test tank.
- In the absence of this standard facility, maintenance staff have to lift outboard engines from a trolley and place them in the test tank manually.
- 因地方不足及現時辦公地方只屬臨時性質，水警北分區並無專供存放器材的地方，只可將器材放置在前線維修工場外。
- 專為舷外機試水槽而設的地方應設有天花吊機，將舷外機吊入和吊離試水槽。
- 因無標準設施，維修人員需靠人手將舷外機從滑車抬起放入試水槽。

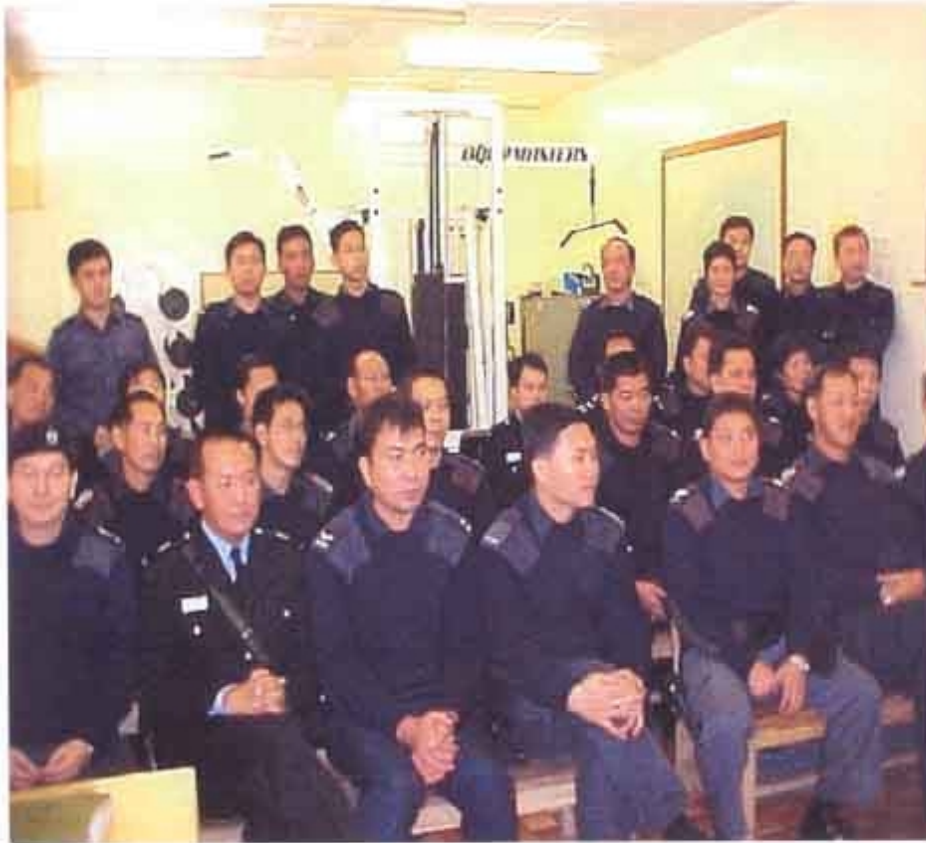
- A 65 sq.m Fitness Training Room is at present used as a multi-purpose room for documentation of cases, temporary detention of prisoners, interviews, briefings/debriefing, training/lectures and conference/meetings as there are no proper rooms for these purposes. For these facilities, there is a shortfall of about 158 sq.m. (-100%)
- Obviously, the room is too small and officers have to stand at the back throughout the briefings, debriefings and training.
- Because of its multi-purpose nature, briefing/debriefing has to be shortened and training has to give way for operational functions. The new complex will provide sufficient accommodation to improve the situation
- 因沒有專用的房間，現在只能將健身室(65 平方米)作多用途房間使用，如記錄案件、臨時扣押犯人、會見、訓示/檢討、訓練/講課、會議等，都在這裏舉行。這些設施共欠缺約 158 平方米(-100%)的地方。
- 很明顯房間太少，在訓示、檢討及訓練時都有人員需在後面站立。
- 因作多用途房間之用，訓示/檢討需縮短，而訓練優次亦放在行動職責後。新大樓可提供足夠地方改善情況。

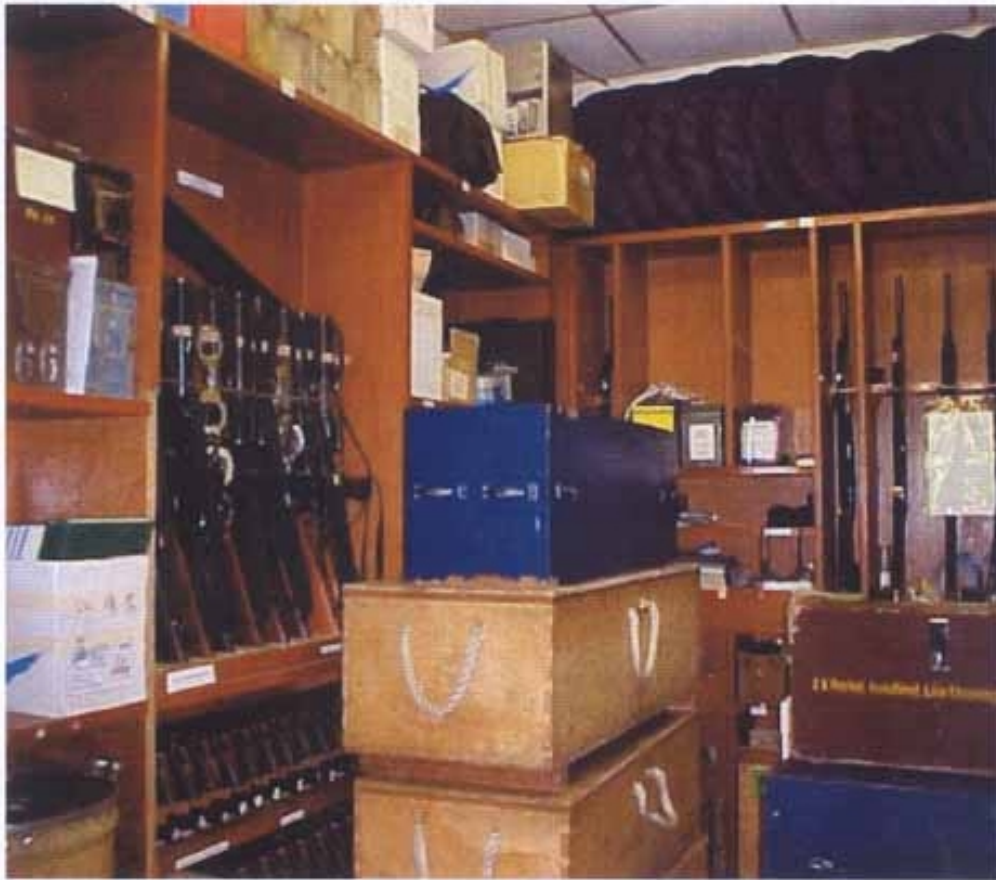
- The current Armoury is too small to accommodate all arms and ammunition of Marine Police North Division, a shortfall of 46.5 sq.m. (-77.6%).
- Due to the shortage of space, the District Internal Security Company arms and ammunition have to be stored in the armoury of Marine Regional Headquarters at Sai Wan Hoi, Shau Kei Wan, Hong Kong Island.
- Such arrangement is inconducive to operational efficiency, particularly in cases of emergency.
- 現時的槍械庫地方太少，不足以存放水警北分區所有的槍械及彈藥，欠缺 46.5 平方米(-77.6%)的地方。
- 因地方短缺，區內部保安連的槍械及彈藥需存放在港島筲箕灣西灣河水警總區總部的槍械庫。
- 這項安排有礙行動效率，尤其是在緊急情況下。
