屯門望后石污水處理廠
2014年8月25日緊急排放污水事故

事故調查結果及跟進

渠務署
2014年11月24日

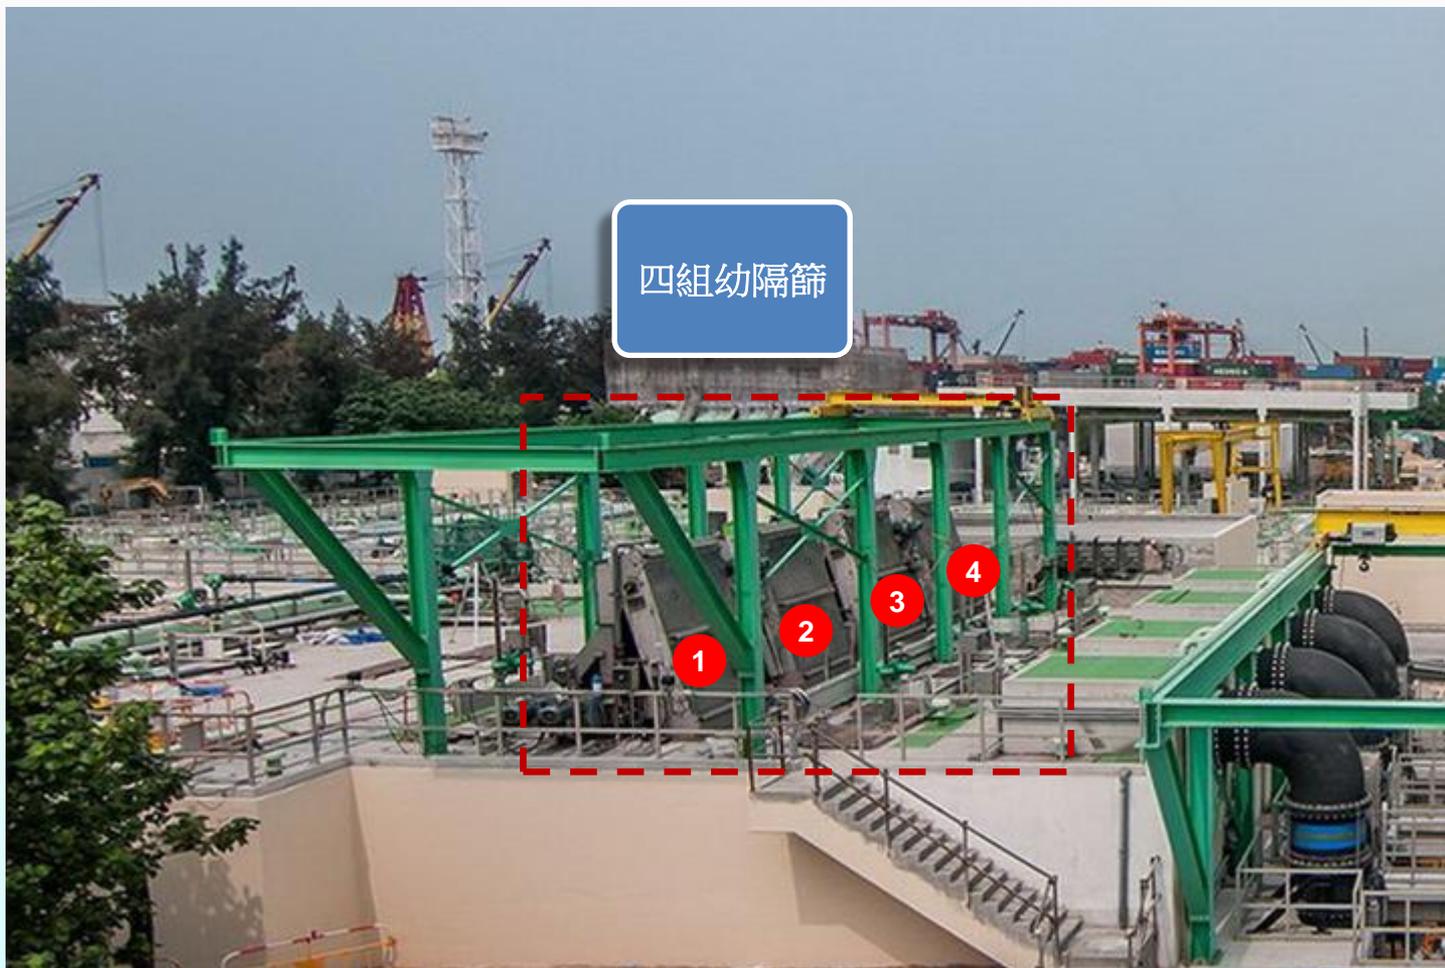
發生故障的幼隔篩

驅動摩打

幼隔篩

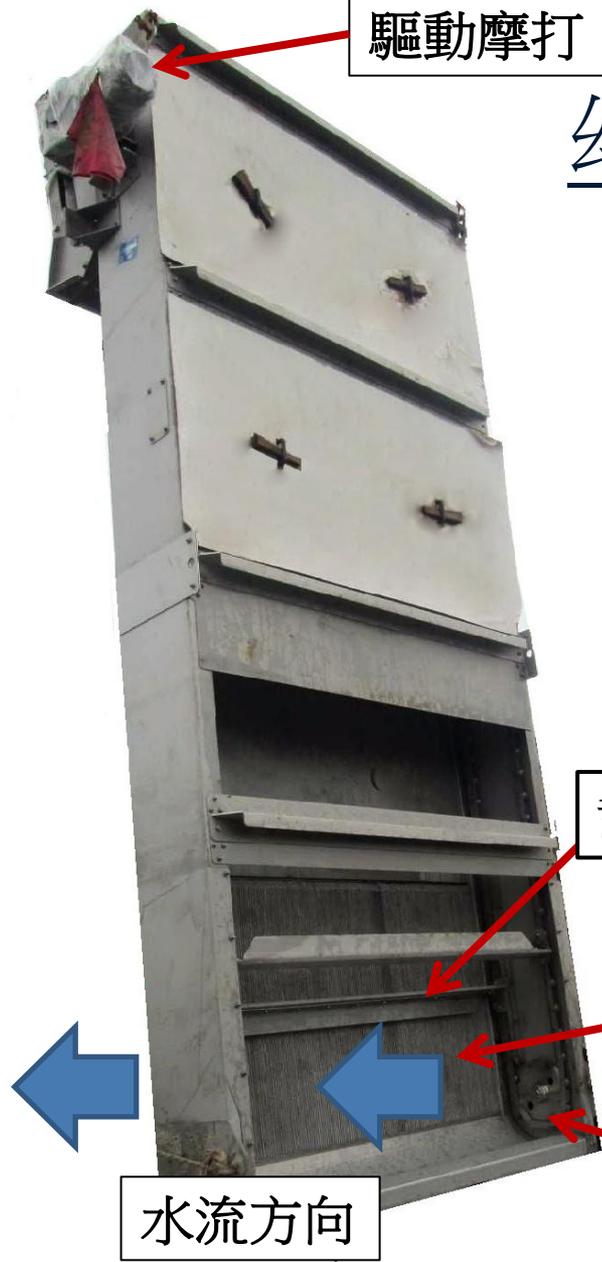
水流方向

刮耙

隔篩幼條

底部齒輪

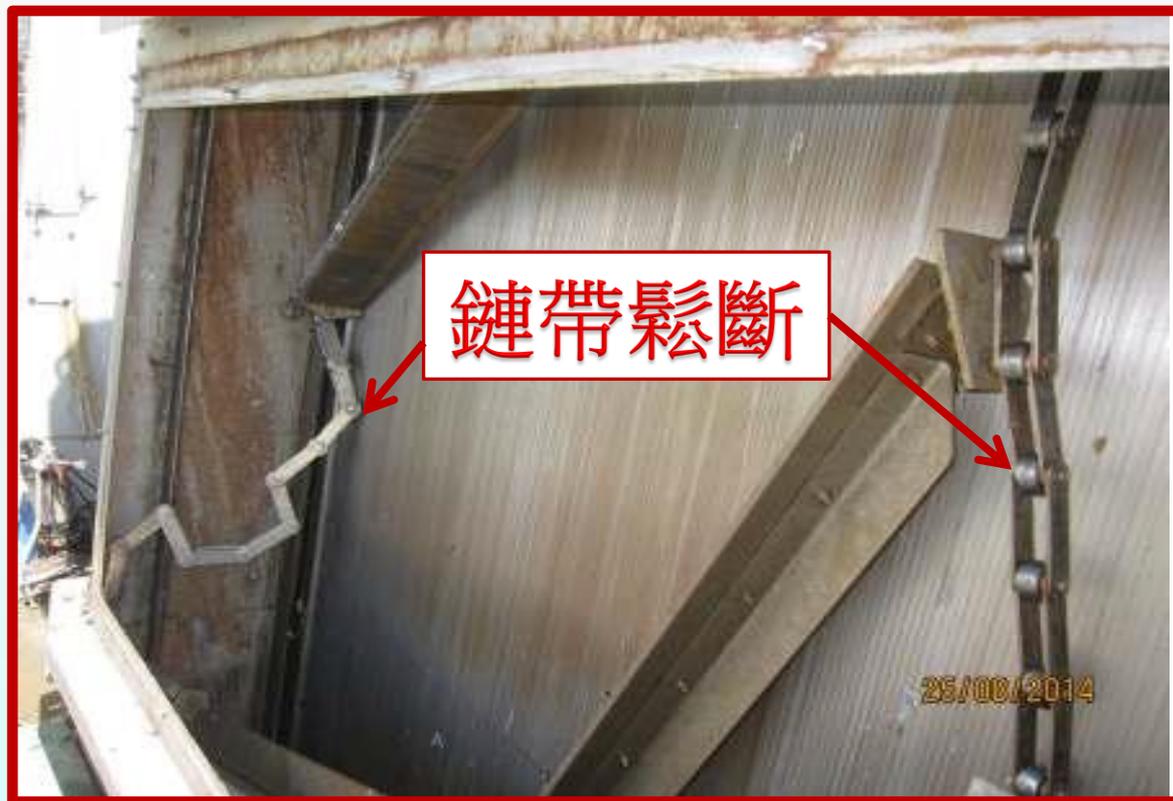
發生故障的幼隔篩

- ◆ 故障因驅動刮耙鏈帶鬆斷

- ◆ 成立包括渠務署、承辦商及工程顧問的“聯合操作檢討委員會”
- ◆ 加強幼隔篩的檢測，每天一次增加至三次
- ◆ 確保電子保護裝置正常水平
- ◆ 更換所有幼隔篩鏈帶

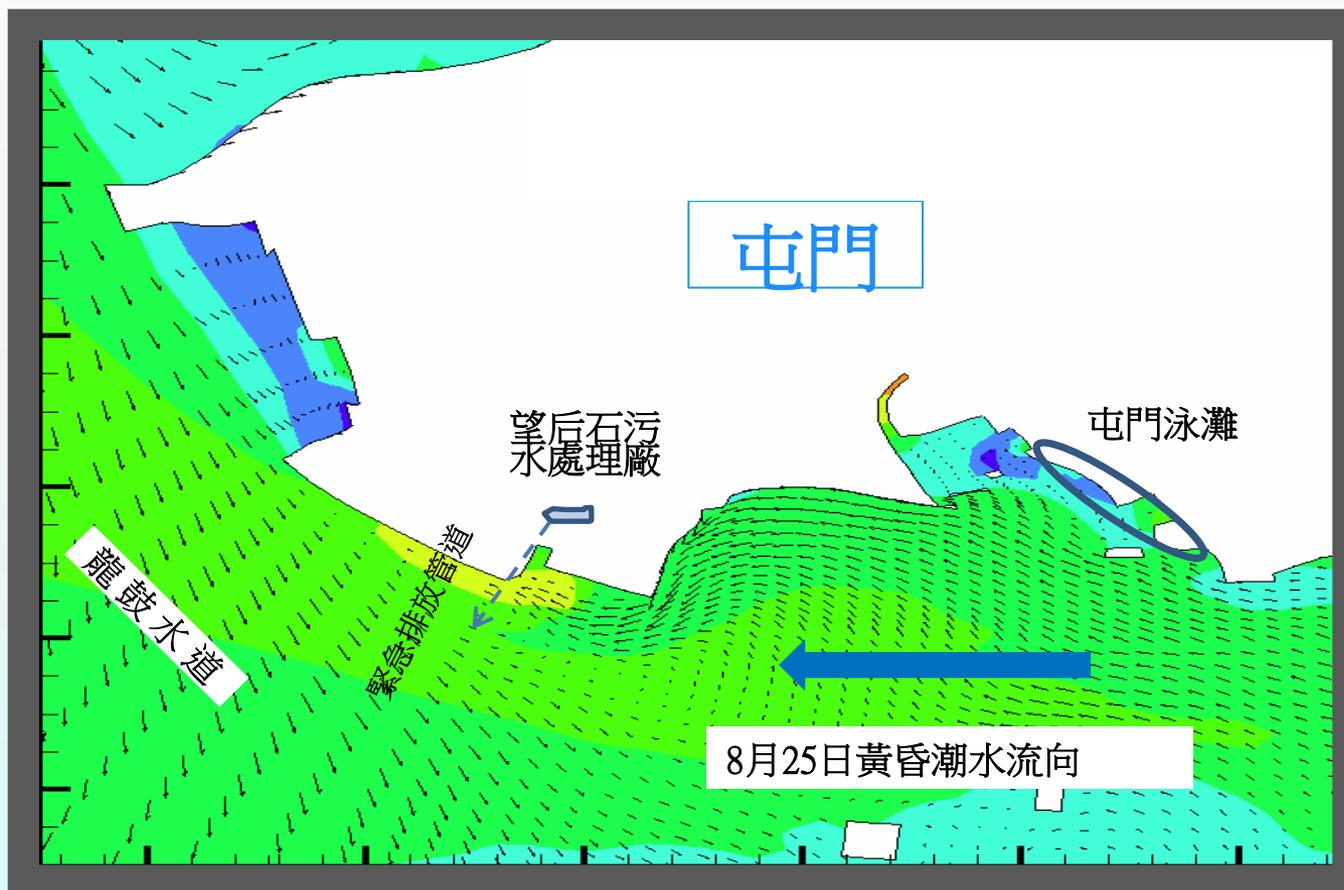
WATERMAN水質電腦模型

事故對泳灘及水質影響

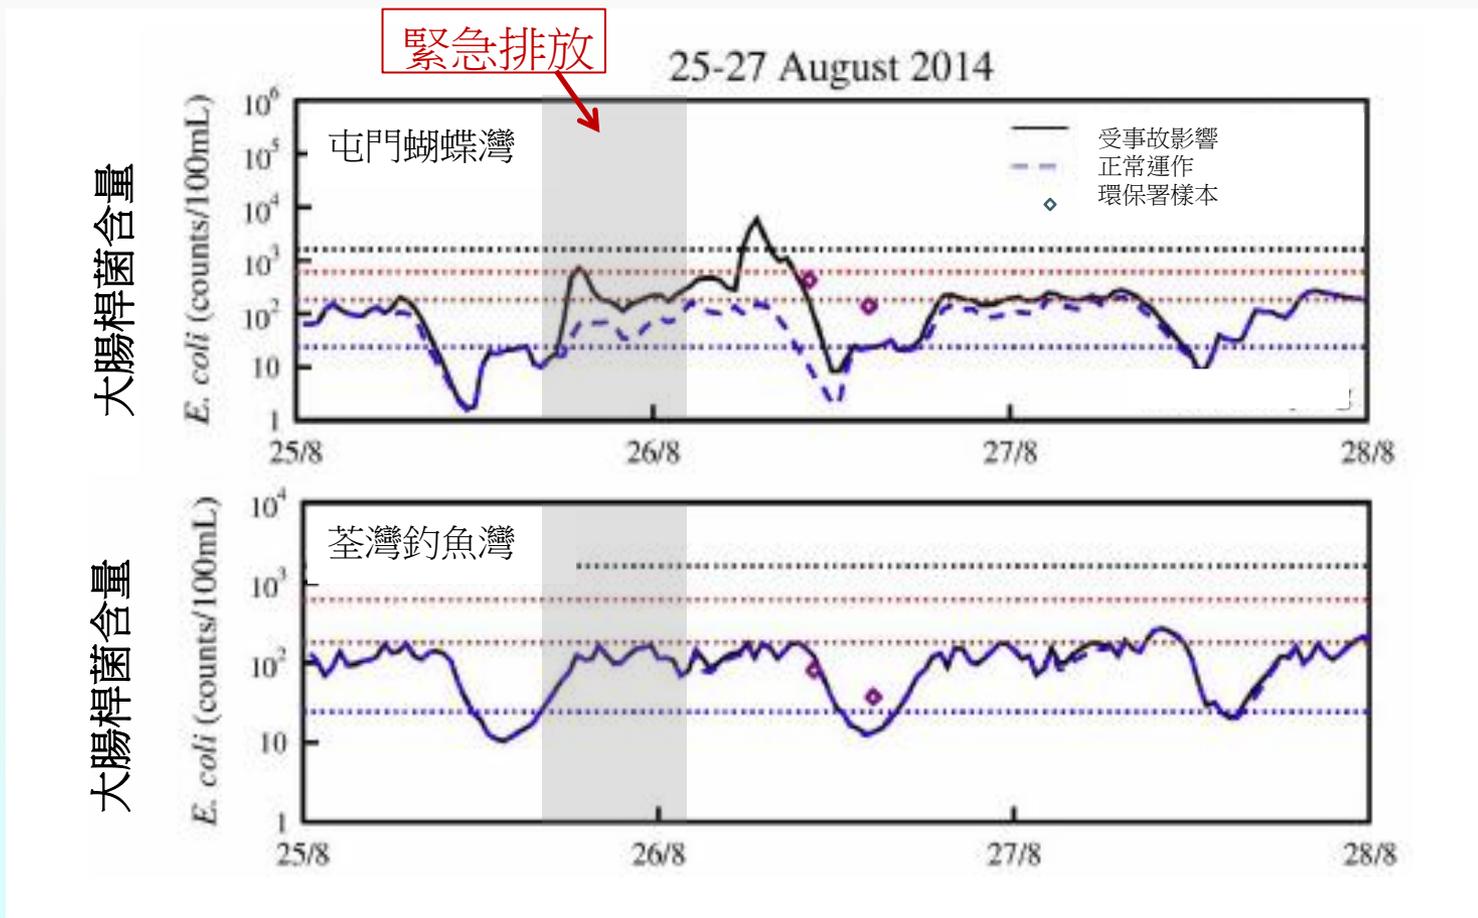
WATERMAN水質電腦模型

事故對泳灘及水質影響

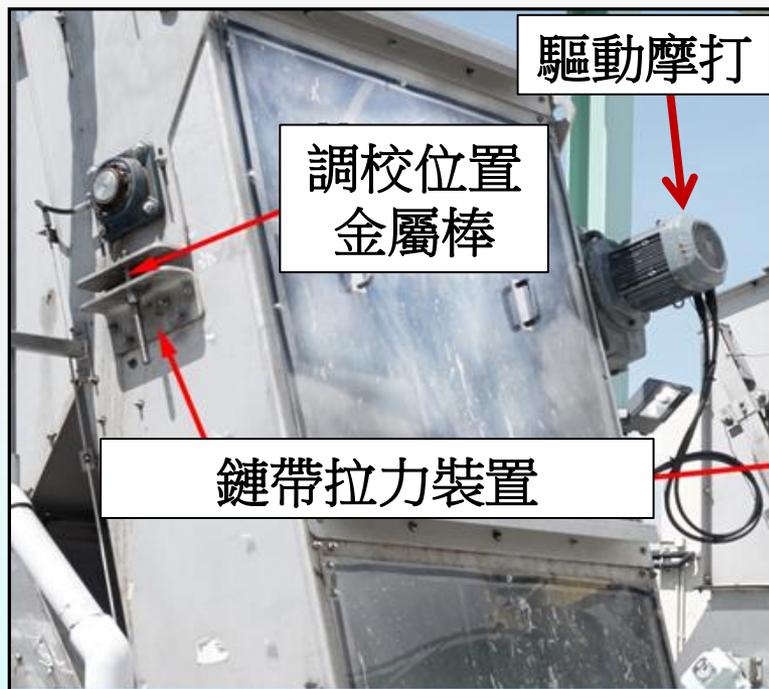
幼隔篩頂部

電子保護裝置運作原理

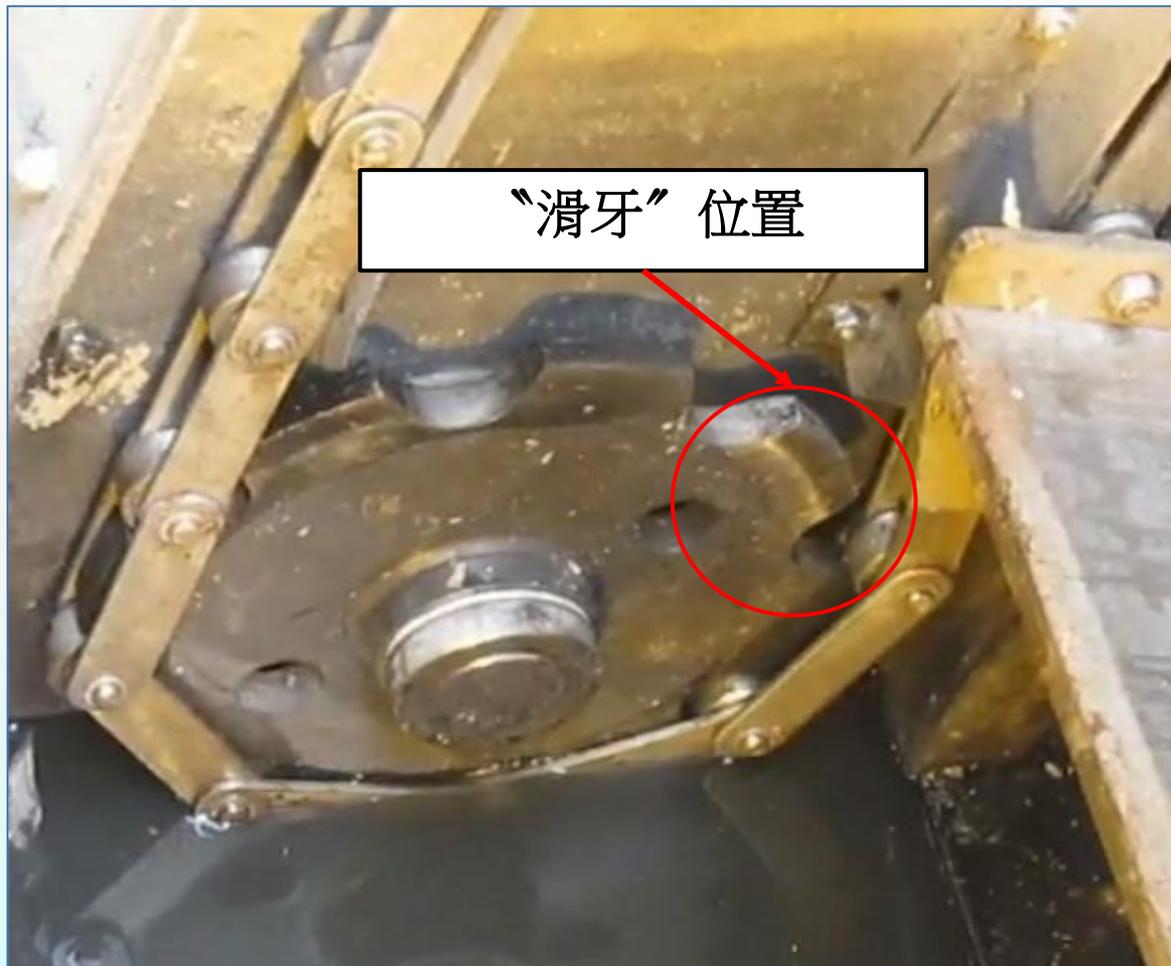
直接成因

- ◆ 承辦商自行調校電子保護裝置
- ◆ 令拉力裝置移位，鏈帶鬆弛
- ◆ 齒輪輕微“滑牙”
- ◆ 砂石走進鏈帶與齒輪空隙
- ◆ 橫向迫力，鏈帶分離
