### 交通事務委員會鐵路事宜小組委員會

#### 有關鐵路事故的應變安排及鐵路工程質素問題

## 海怡半島站 B 出入口的設計

# 海怡半島站B出入口與涉事食水管位置的示意圖

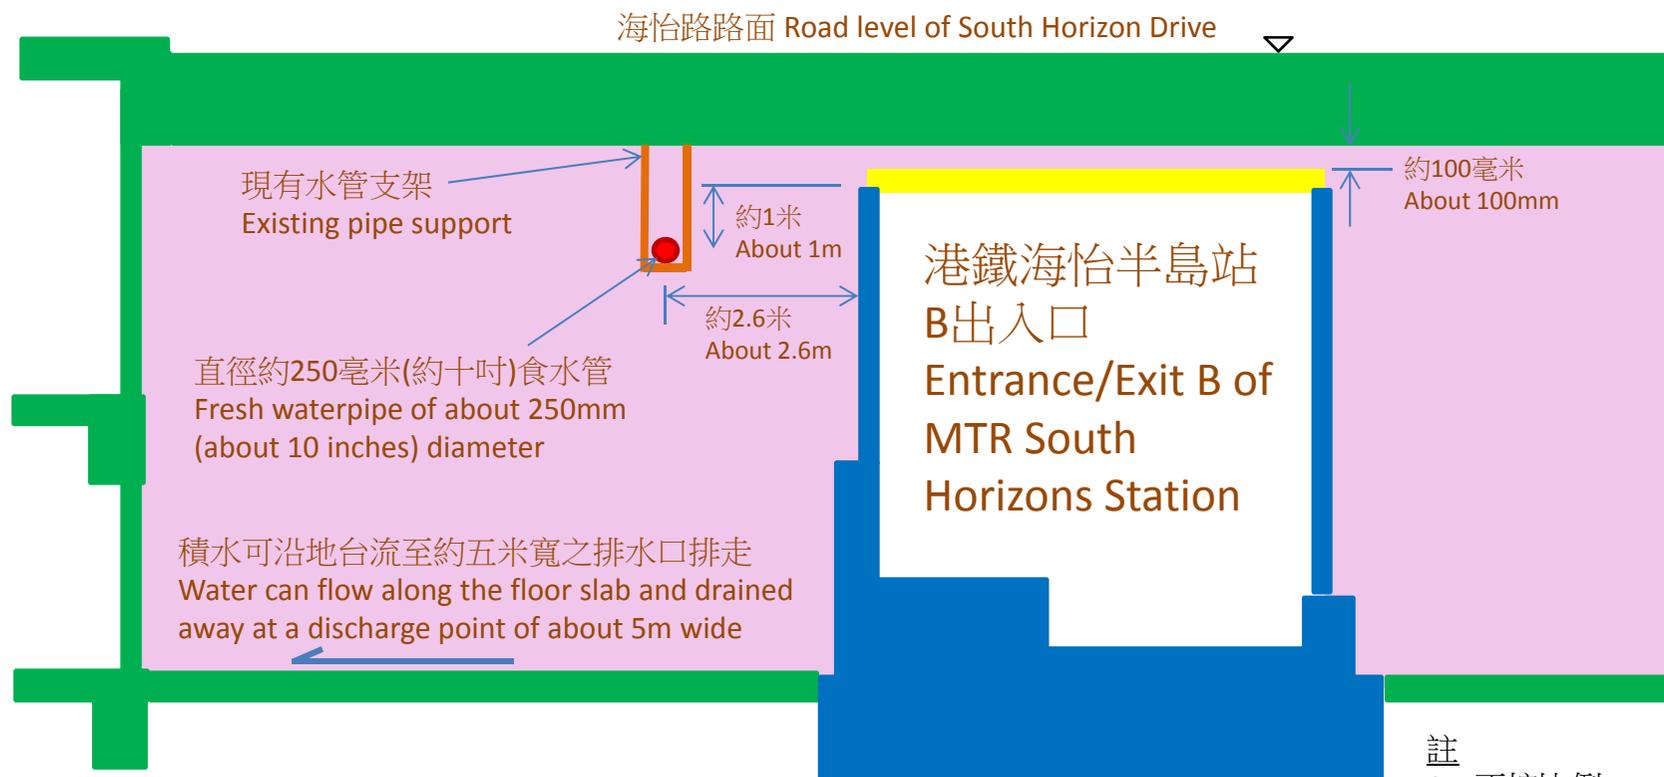
一般而言，港鐵地下車站以混凝土結構建造，埋藏在泥土或石層內，設有防水層，防止有水流入車站內。但海怡半島站 B 出入口鄰近車站大堂的部分，由於受原有地下空間的結構所保護，加上受該處空間所限制，因此 B 出入口須採用較獨特的設計，其頂部乃由防火板建造。根據港鐵公司解釋，B 出入口鄰近車站大堂的部分，位於海怡路路面下一個被混凝土結構所圍封、用作放置地底公共管線的空間內(海怡半島站 B 出入口與涉事食水管位置的示意圖見附錄)。該混凝土結構(即附錄中以綠色標示的部分)屬海怡半島所擁有。由於該空間(即附錄中以粉紅色標示的部分)與外界完全分隔，不會直接受地下水或雨水影響，因此 B 出入口的頂部(即附錄中以黃色標示的部分)可以用上較薄的防火板建造。

這次事件中部分頂部的防火板被水管噴射出來的食水所損毀，食水再從損毀的部分流入車站大堂內。

## Indicative diagram showing the positions of Entrance/Exit B of South Horizons Station and the concerned fresh waterpipe

(以切面圖展示 Shown in Sectional View)

保這些管線不會對出入口構成風險。在檢討完成前，港鐵公司已在涉事水管加裝支撐架作穩固，減低接駁位鬆脫的風險，又臨時修補 B 出入口天花破損的位置，以及研究在涉事位置加設鋼板，分隔車站結構及其他地底公共管線，避免同類事故再次發生。
