立法會交通事務委員會

港珠澳大橋香港口岸旅檢大樓地庫  
近期發生的漏水及電掣櫃冒煙事件

## 新聞公報

路政署回應港珠澳大橋香港口岸旅檢大樓地庫漏水事件（附圖）

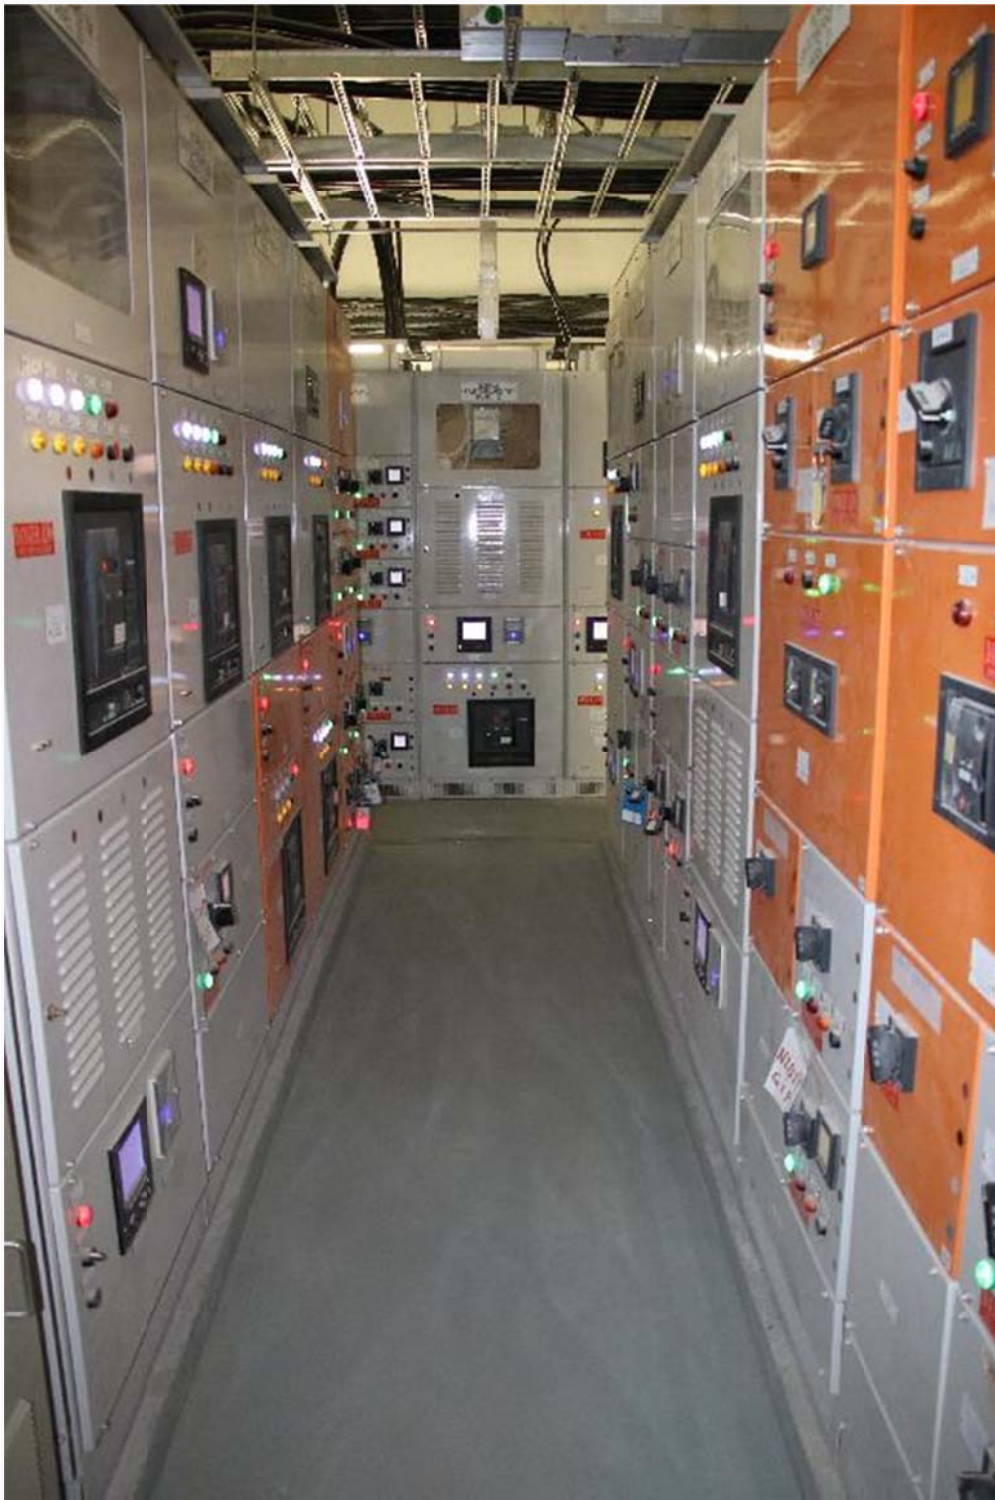
就港珠澳大橋香港口岸旅檢大樓地庫漏水事件，圖示二〇一八年四月十五日發生漏水事件有關位置現時的情況。

(攝於二〇一八年七月三日)

6. 根據路政署委聘的顧問工程師駐工地工程人員的紀錄，旅檢大樓於完成結構及裝修工程後，其機電設備正進行收尾工程及系統測試。在本年4月15日，位於大樓地庫西翼的其中一間低壓電掣房（電壓為380伏特，而非傳媒報道的1.1萬伏特），因承建商為部分地下管線穿線後未有及時把管道封好，導致在下雨時雨水經管線井滲入管道繼而進入大樓地庫。承建商及顧問工程師駐工地工程人員發現漏水問題後，已迅速處理並為受影響的電掣房設備作詳細檢查及更換受影響的零件，而有關管道亦已封好，事件並無影響到大樓其他的機電設施。

11. 在漏水事件發生後，路政署已要求承建商把未有封好的地下管道盡快封好，並要求承建商檢查其他管道的密封情況，以防止同類事件再次發生。承建商現已將圍繞旅檢大樓周邊的管線井內的管道封好，路政署在最近多次下大雨過後都沒有發現管道滲水的情況。

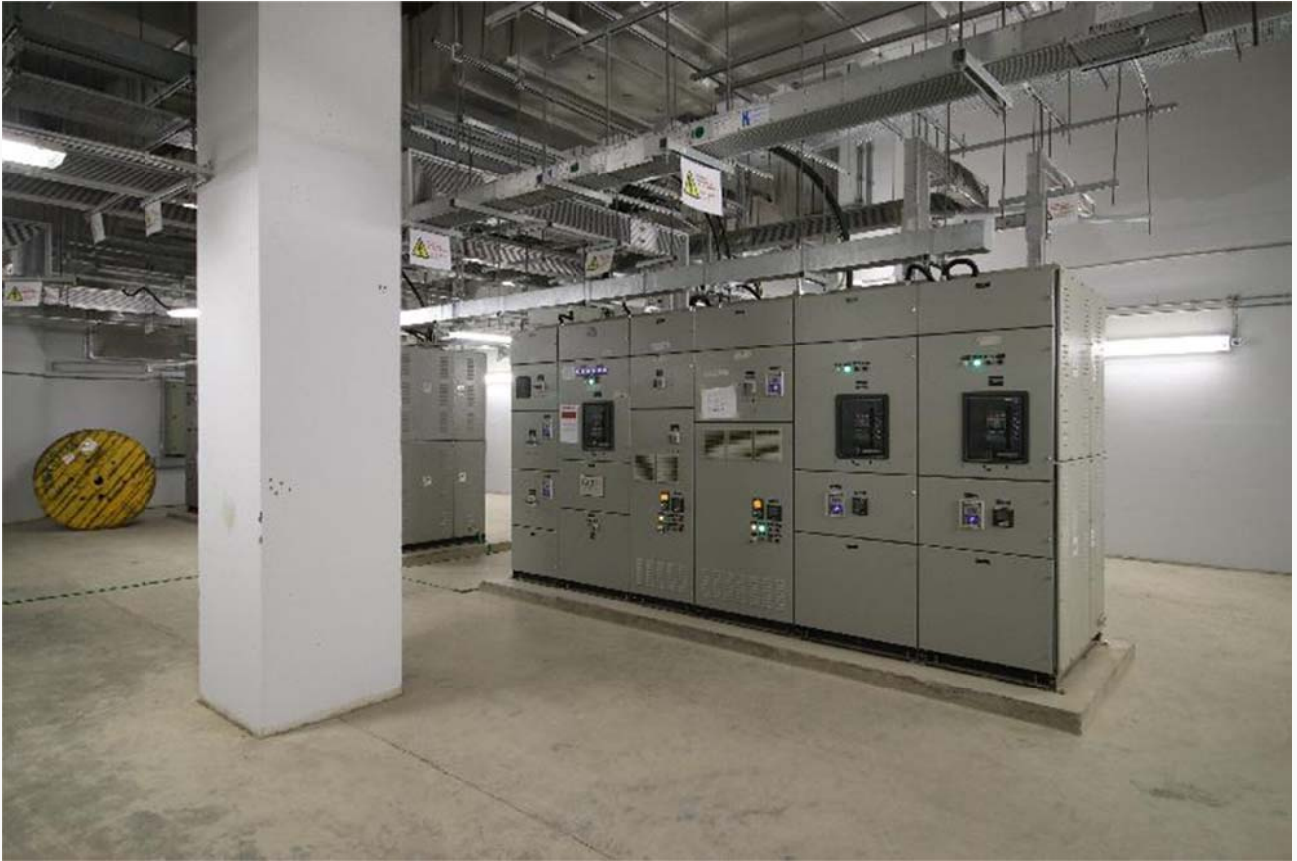
就港珠澳大橋香港口岸旅檢大樓冷氣製櫃冒煙事件，圖示二〇一八年六月二十日發生冷氣系統冒煙有關位置現時的情況。

（攝於二〇一八年七月三日）

7. 至於有關傳媒報道旅檢大樓地庫冷氣掣櫃冒煙的事件，根據路政署委聘的顧問工程師駐工地工程人員的紀錄，事件發生於本年6月20日，駐工地工程人員發現位於大樓地庫東翼的區域供冷系統控制中心其中一個掣櫃出現冒煙情況，經過調查後，發現冷氣掣櫃內控制冷凍水泵的電源濾波器出現故障，引至過熱及冒煙。承建商已就有問題的組件完成維修工作，冷氣掣櫃現時運作正常。

12. 至於有關旅檢大樓地庫冷氣掣櫃冒煙事件，路政署已要求承建商檢查所有冷氣掣櫃，並進行有關測試，加強監察是否運作正常。現時，旅檢大樓有保安人員24小時定時巡邏，如發現任何問題會即時匯報並及時處理。
