立法會環境事務委員會

2024年1月中華電力有限公司青衣電力事故

2024 年 1 月 7 日
青衣安湑樓
電力供應中斷事故

2024年1月1日 牙鷹洲街變電站 電壓驟降事故

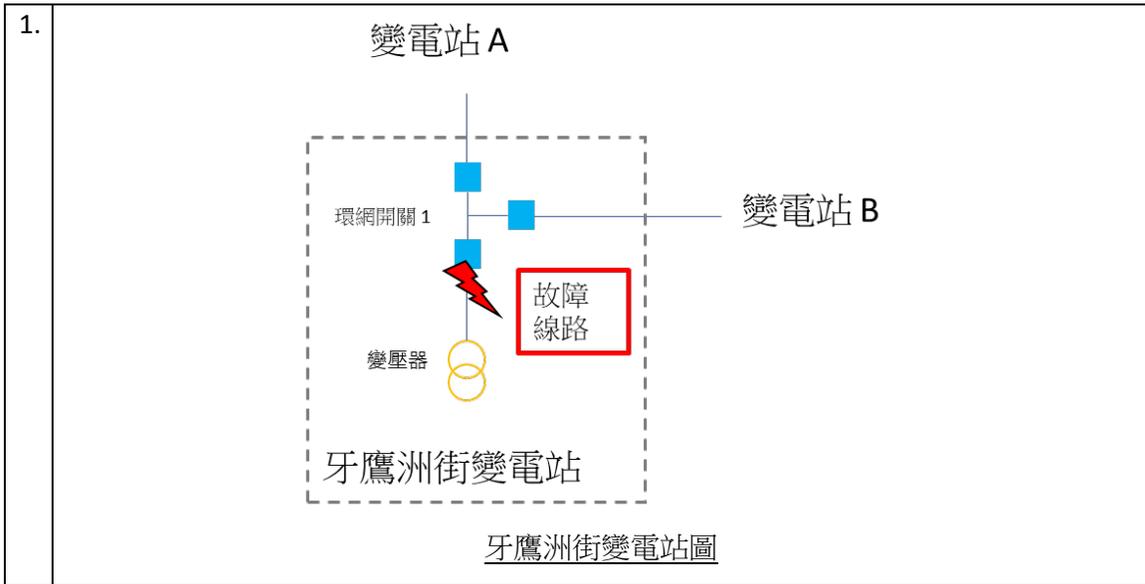
在 2024 年 1 月 1 日進行的現場調查，發現只有環網開關的 L3 相位電纜終端破損，而其他組件經檢查後確認狀態良好。電纜終端附近除發現絕緣體的碎片外，絕緣油的油跡亦散佈在環網開關間隔的牆上，其水平與電纜終端損壞部分的安裝高度一致。

中華電力於 2024 年 1 月 8 日及 1 月 9 日在設備工場對故障電纜終端進行詳細解剖調查。發現絕緣體內的絕緣油已完全洩漏。絕緣體亦破裂且下半部分已分離。

絕緣體下半部發現一條微細裂痕，該裂痕橫向擴展至一個穿孔，在穿孔正下方的電纜顯示有放電跡象，故推斷為故障點。另外兩個相位，即連接到同一環網開關的 L1 相位和 L2 相位電纜終端也被解剖，並無發現類似的裂痕或其他異常情況。
