深圳灣公路大橋香港段混凝土高架橋 預應力鋼纜斷裂事件調查事宜

本文件就深圳灣公路大橋香港段混凝土高架橋預應力鋼纜斷裂事件的調查結果向委員匯報。

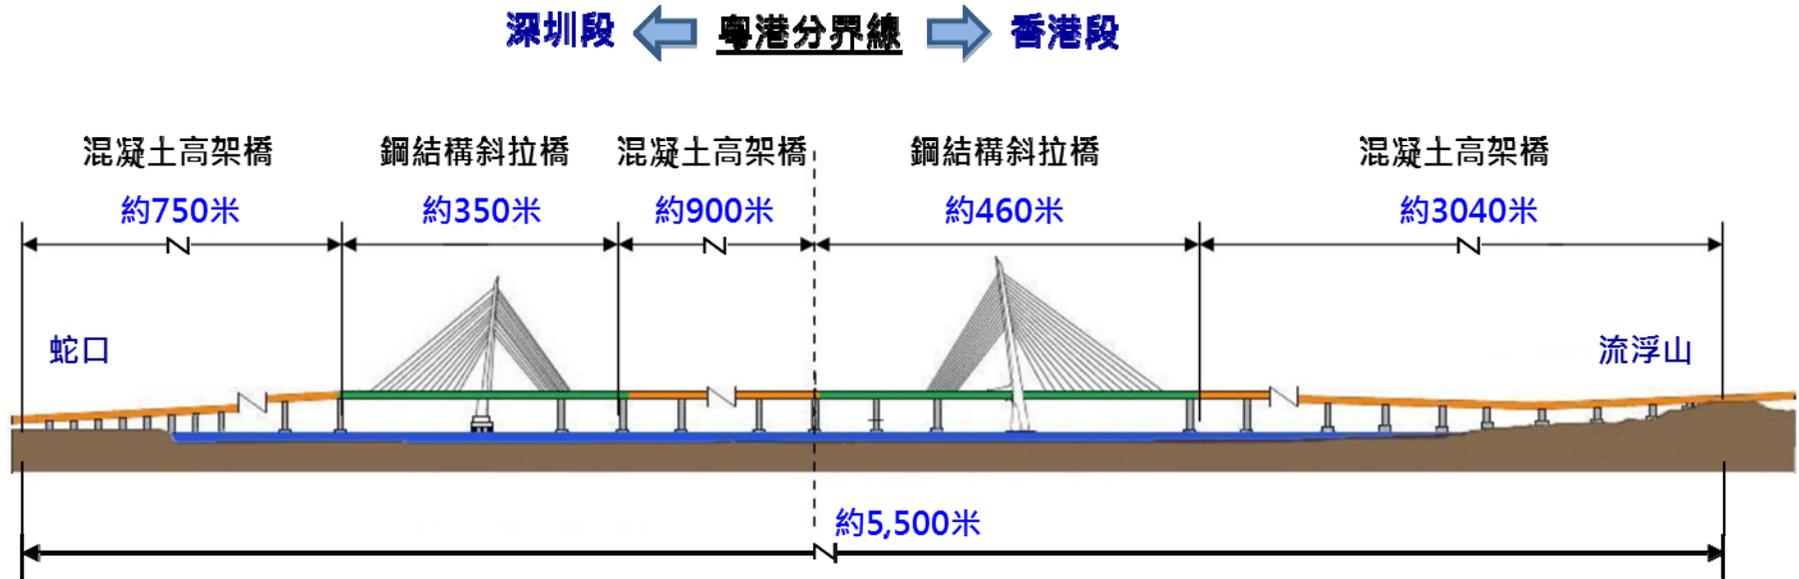
附件 深圳灣公路大橋立面圖

2. 橫跨后海灣的深圳灣公路大橋，於 2007 年落成啓用，是一條全長約 5.5 公里的三線雙程分隔車道，連接香港的流浮山及深圳的蛇口。深圳灣公路大橋根據粵港分界線劃分為香港段及深圳段，分別長約 3.5 公里及 2 公里。該橋主要由多跨混凝土高架橋及兩條分別位於香港及深圳海事航道上的鋼結構斜拉橋組成（見附件）。香港段混凝土高架橋以預制混凝土塊件建造，並以多條內置及外置式預應力鋼纜組成結構組件，架設在橋墩上。深圳灣公路大橋香港段的保養維修由路政署負責，路政署聘用了專業人員為橋樑結構作定期檢查。
