東涌吊車工程環境保護建議書 保護昂平珍貴生態資源

立法會陳偉業議員
2006年3月10日

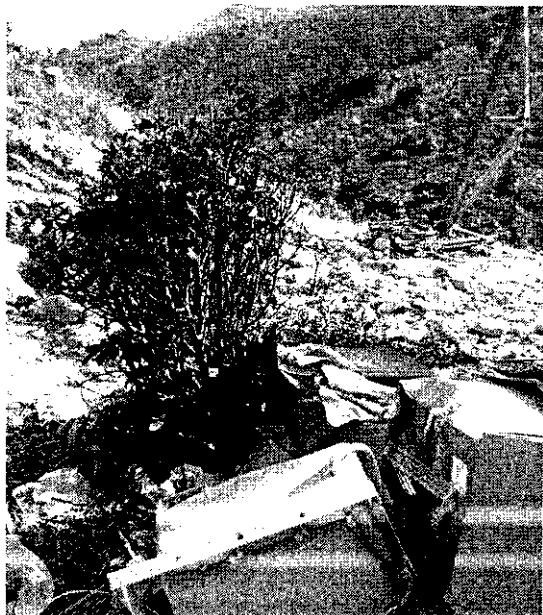
2.1.2.2 承建商為了補償因工程而填平的溪流，建造了一條人造溪流。為此，承建商砍去百多棵樹木。另外，在珍貴樹木旁邊並無放置警告牌或圍欄，承建商任由大型建築物料和垃圾，如廢棄的鋼纜捲筒等，放置在樹木旁和植被上（見附圖一、二）。這些重物均會壓毀樹幹及樹根，對植被造成損害。此外，工程中將一些索緊了的鋼纜靠著樹幹，樹幹因此而受到破壞。工程進行期間，承建商更把部份樹木的樹枝砍去，但由於採用不適當的方法砍去樹枝，在砍去樹枝後又沒有妥善修復樹木受損的部份，因而使細菌、真菌或昆蟲輕易透過樹枝的破口侵食樹幹內部，對樹木構成威脅（見附圖三）。而承建商在遷移受工程影響的植物時，有接近六成被搬遷的植物死亡，更有不少珍貴的自然植物被偷去或失蹤，當中更包括在中國受保護的自然植物，例如中國吊鐘等。由於承建商的疏忽，導致了珍貴樹木的大量死亡和損傷，造成不可補救的結果。

附圖一：承建商在中國吊鐘旁邊胡亂放置建築材料及垃圾，對中國吊鐘構成威脅。

3.1.1.1 工地垃圾、損害樹木及污染等問題，需由加強工程監管著手。工地附近棄置的垃圾必須加以清理，妥善處置堆放的建築物。傷害植被和樹木的大型鋼纜捲筒和鋼纜應盡快移走，避免進一步傷害樹木。承建商應聘請專業人士負責遷移樹木，並投入更多資源，避免樹木因遷移而死亡。在遷移過程中，應由專人負責及監察，避免珍貴植物失蹤或被盜。而附近被挖掘過的土壤應加上帆布保護，以免被雨水沖刷後造成土壤流失。承建商應避免將建築材料及垃圾堆放在溪流旁邊，以免因意外或雨水沖刷掉落溪中，以防止因工程而產生的污染物流入溪流。承建商亦應定期檢測水質，以及時作出補救及應變。油承建商應為工作人員提供合適的流動廁所，並將已污染的地方清理。桶應存在安全地方，並在附近標示清晰的警告。以上問題均由於人為疏忽及監管不力，故此必須加強對工程的監管，以免再次因人為因素而對環境造成破壞。

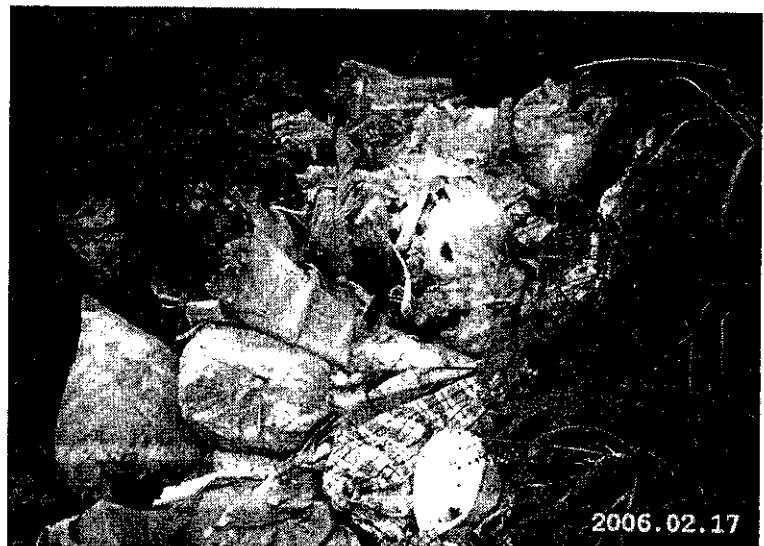
附圖二：承建商把大量建築材料放置在植被上，引致大量植物枯死，破壞自然生態及景觀。

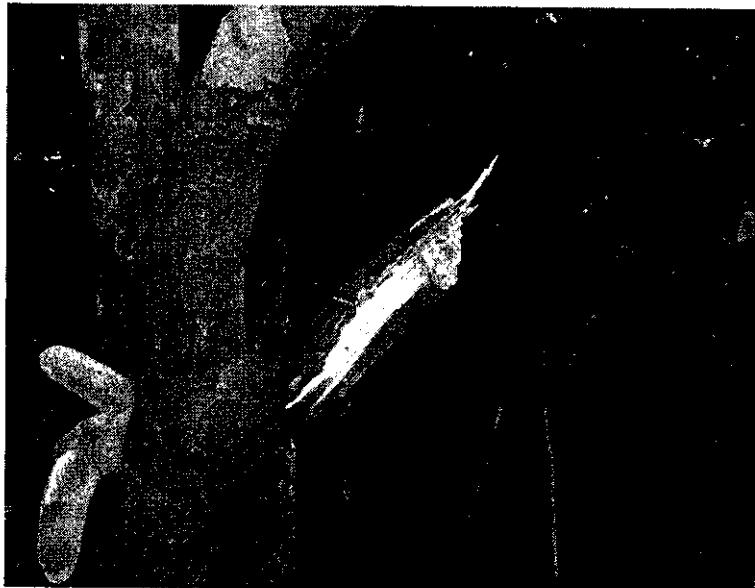
附圖三：樹木的樹枝被不適當地砍去，承建商又沒有妥善修復樹枝被砍去後出現的破口，使樹木容易被細菌及真菌感染。

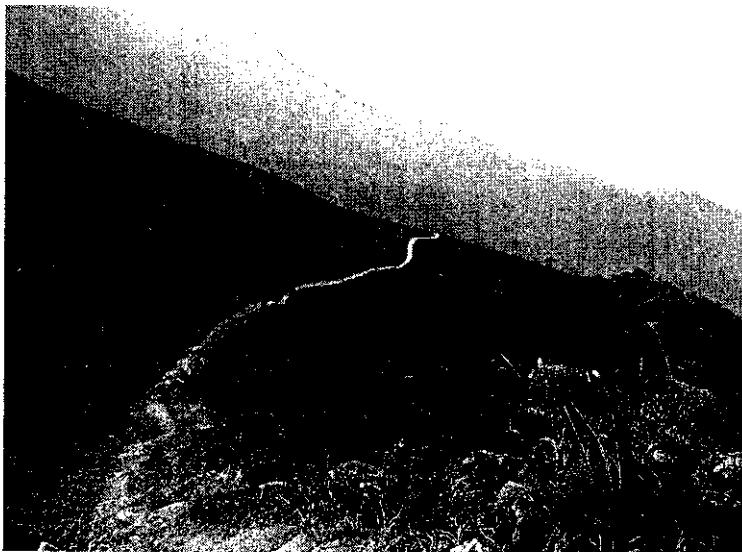
草，容易發生山火。山火不但燒燬林木，更會燒死動物，對昂平的生態環境構成嚴重威脅。另外，工地中的油桶旁的不准吸煙告示已經殘舊，模糊不清，不能對工地工人起警示作用。而油桶附近既無滅火筒，在旁更發現被掉棄的空煙盒，可見工地防火設施不足，工人防火意識薄弱，此外，東涌吊車沿途缺乏山火拍、隔火路等防火設施，若發生山火，火勢將難以控制，對整個昂平的生態環境造成嚴重破壞(見附圖五)。

附圖五：上圖為大東山附近山坡的植被被山火破壞後的情況的由於大東山的山坡空曠並且佈滿雜草，如發生山火，便一發不可收拾。東涌吊車沿途的植被和大東山的植被屬同一類型，如不能妥善防止山火，沿途的植被將會受到如上圖般的破壞。

3.1.2.1 為防治山火，政府應加設防火措施，向遊客宣傳防火意識。政府應在吊車沿途增設火設施，如防火拍及山火瞭望台等，亦應在墓地旁設置隔火路，並於清明節及重陽節加強巡邏，以及早發現山火，並在其漫延之前盡早撲滅。另外，亦應向遊客加強宣傳山火危害，提高遊人防火意識。加設防火措施能為一旦發生山火作出準備，而向遊客宣傳防火意識則能防患於未然。

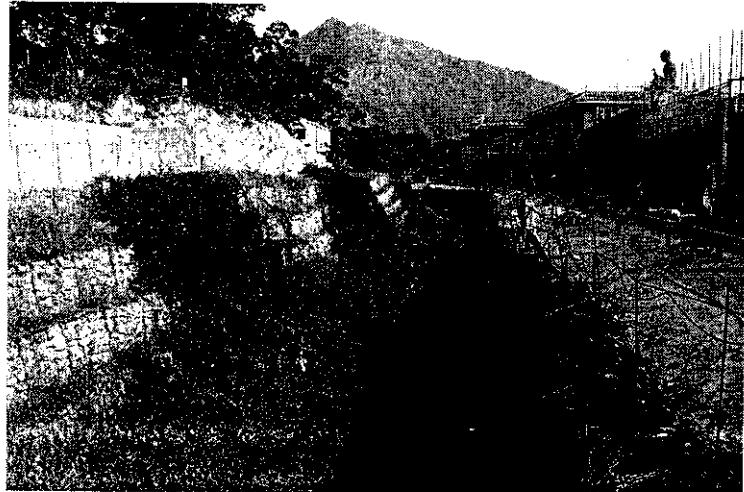
2.10.2 在人造溪流落成後不久，該人造溪流即被大量薇金菊覆蓋，薇金菊更攀附在人造溪流兩旁，用於固定石塊的鐵絲網上(詳見附圖八)。據悉，該等植物為薇金菊(*Mikania micrantha*)。薇甘菊會藉攀附其他植物至樹冠以攝取更多陽光，從而有助生長。與此同時，被薇甘菊厚密的葉和莖所覆蓋的植物，最終可能會因為光照不足而窒礙生長。薇甘菊亦能進行有性或無性繁殖，於春夏兩季生長迅速，故此被人冠以「一分鐘蔓延一英里的雜草」(“Mile-a-minute weed”)之稱號。承建商在興建人造溪流時，沒有採取措施防止薇金菊在河道內繁殖，最終使人造溪流被薇金菊覆蓋。薇金菊大量繁殖，使其他本土植物不能於人造溪流生長，因而不能為各種動物及昆蟲提供適當的食物，而薇金菊覆蓋河流表面，也會阻礙陽光照射河流底部，使河床的植物因為缺乏陽光，不能進行光合作用而大量死亡。薇金菊覆蓋人造溪流的表面，更會減弱人造溪流的排洪能力，增加上游泛濫的風險。

附圖八：人造溪流被大量薇金菊覆蓋，薇金菊更攀附在人造溪流兩旁，用於固定石塊的鐵絲網上，嚴重影響溪流的生態環境。
