立法會交通事務委員會

接駁東區走廊的興發街支路的結構安全

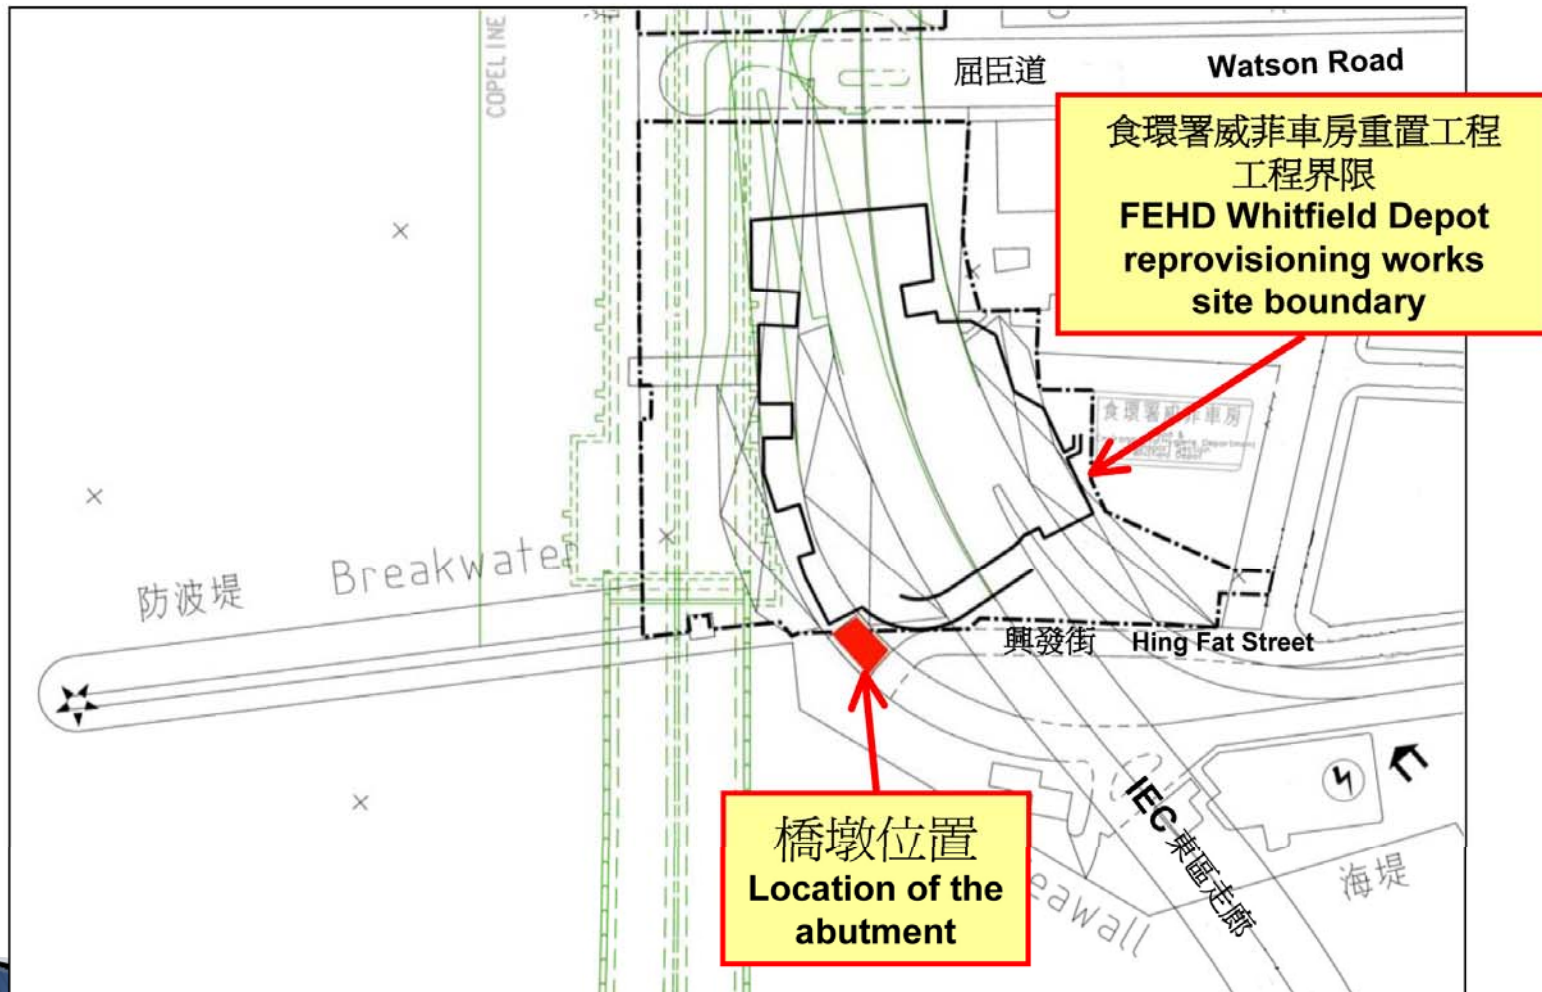
8. 東廊興發街支路橋墩位於食環署威菲車房重置工程範圍的附近（見附件一）。有關工程自 2010 年 2 月起

中環灣仔繞道
食環署威菲車房重置工程

Central - Wan Chai Bypass — FEHD Whitfield Depot Reprovisioning Works
