環境事務委員會
就 2013 年 3 月 25 日會議的跟進事項
關於 CB(1)736/12-13(02)號文件的補充資料

環境事務委員會在2013年3月25日審議建議把**125DS**號工程計劃「吐露港未敷設污水設施地區的污水收集系統第2階段」的一部分和**339DS**號工程計劃「北區污水收集系統第1階段第2C期及第2階段第1期」的一部分提升為甲級的文件（編號：CB(1)736/12-13(02)）時，要求當局就以下事項提供補充資料：

339DS 號工程計劃「北區污水收集系統第 1 階段第 2C 期及第 2 階段第 1 期」

**339DS 號工程計劃「北區污水收集系統第 1 階段第 2C 期
及第 2 階段第 1 期」
南華莆及圍頭村泵房的位置圖**

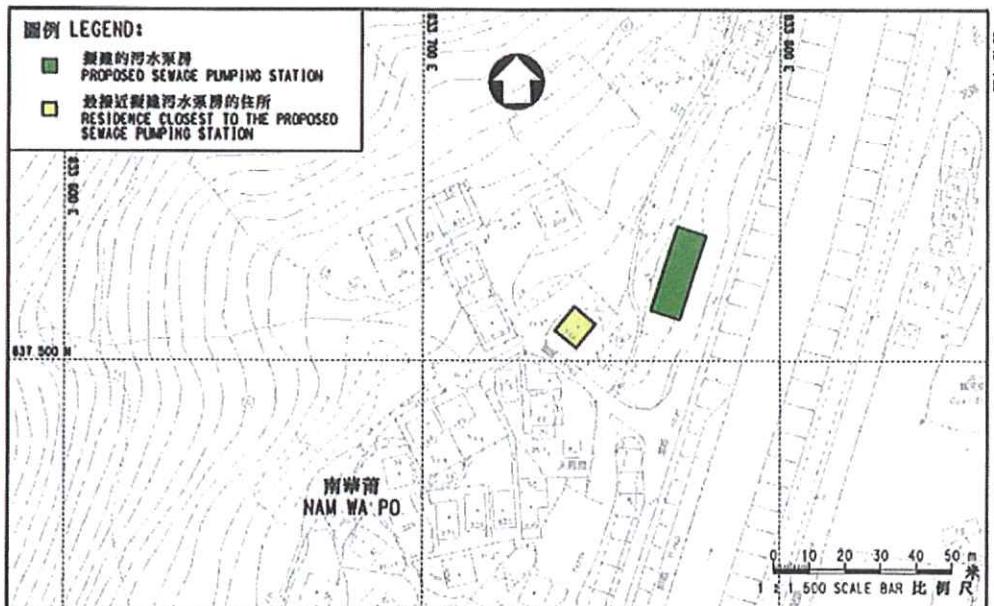
**擬建於南華莆的污水泵房位置
LOCATION OF THE PROPOSED SEWAGE PUMPING STATION AT NAM WA PO**

- (d) 分別位於南華莆及圍頭村的兩所泵房與最接近的住宅發展的距離至少有 15 米至 30 米。泵房的位置圖載於附件。就該兩所泵房的位置，我們諮詢了相關的村代表及居民，他們對泵房的最終位置並無異議。兩所泵房均會採取完全密封式的設計並會裝置高效的除臭設備以確保不會產生氣味滋擾，而污水泵及濕井會設於地底並適當地覆蓋，用以消滅噪音。
