2024 年 2 月 26 日  
討論文件

## 立法會環境事務委員會

### 改善維多利亞港水質

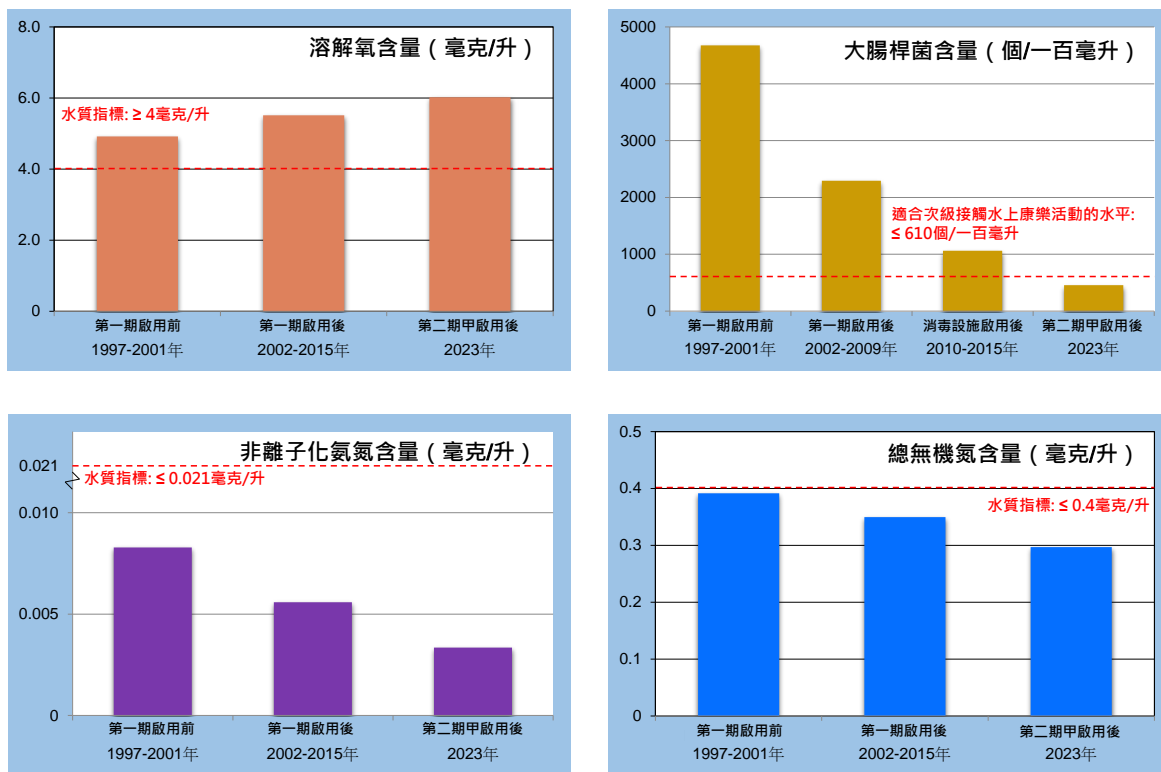
圖 1

「淨化海港計劃」實施後維港的水質改善狀況

註:上圖顯示於維港水質管制區內10個監測站所錄得的整體平均水質數據。

3. 自「淨化海港計劃」啟動後，維港水質已大幅改善（圖 1）。相比「淨化海港計劃」在 2001 年實施之前，2023 年維港溶解氧含量整體增幅為 22%；同時海水中污染物也大幅減少，其中大腸桿菌含量下降了約 90%，非離子化氨氮水平下降約 60%；近年維港的水質指標整體達標率亦達至 90% 以上。曾因水質欠佳而停辦多年的年度維港渡海泳已在 2011 年復辦，賽事更自 2017 年起遷回維港中部的經典路線。政府進一步採取措施清除尖沙咀及紅磡沿岸一帶的數個主要污染源，不少泳手在 2023 年渡海泳賽後均表示由於維港水質有顯著改善，因此非常享受該次渡海泳。此外，香港城市大學海洋污染國家重點實驗室在 2021 年至 2023 年在維港及附近水域進行海底生態系統調查，發現水域水底有 35 種珊瑚，亦在維港東面附近水底發現扇貝床及一些標誌性的海洋生物，如管海龍及海牛等。研究結果顯示自政府啟用「淨化海港計劃」以來，維港水質得到

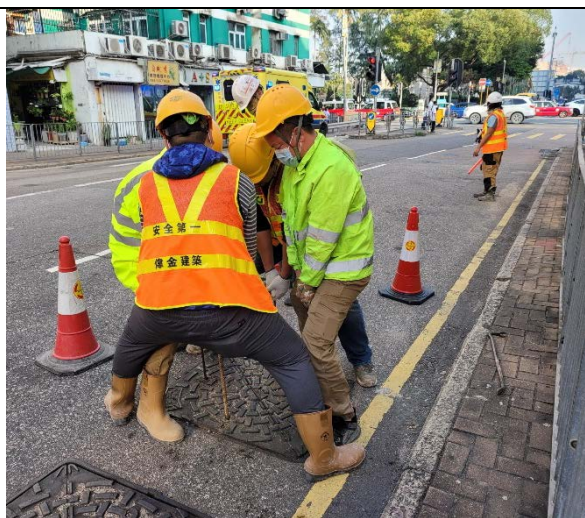
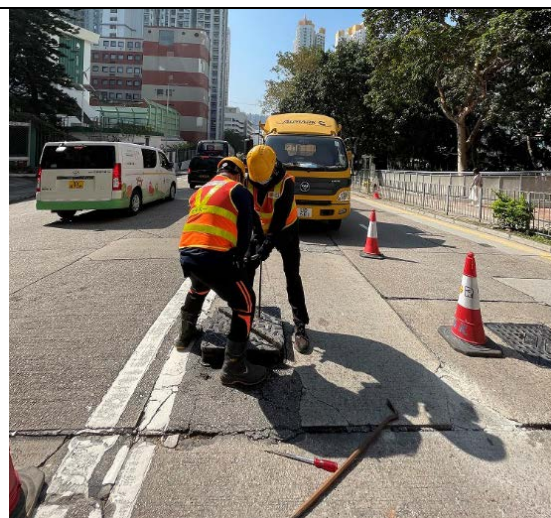
政府於重點區域進行近岸水污染源排查工作

在行車道路上進行污水渠錯駁調查工作。

6. 政府從源頭着手，於重點區域進行大規模的主動調查，採用色水追縱方法進行近岸水污染源排查工作（見圖 2），由排水口或較下游位置起追縱至上游確認污染源。我們亦按需要於雨水渠採集水樣本進行檢測，包括進行有機污染物和大腸桿菌測試以檢測污染量。環保署在調查中如發現公共污水渠與雨水渠出現錯駁或滲漏時，會聯同渠務署跟進糾正。若污染源頭涉及私人物業內的污水渠錯駁，環保署及屋宇署會分別透過《水污染管制條例》（第 358 章）及《建築物條例》（第 123 章）採取適當執法行動，遏止非法污水排放及糾正污水渠錯駁情況。

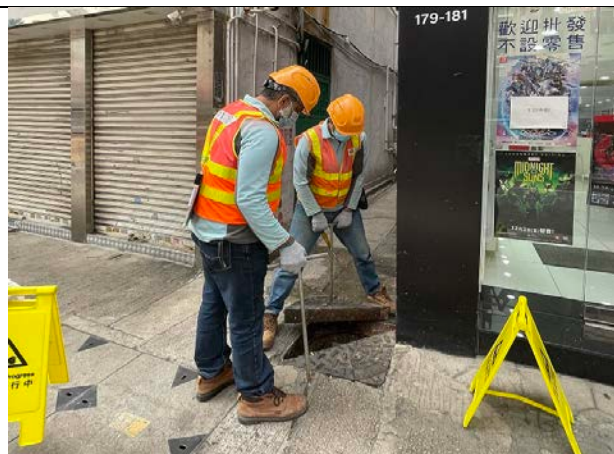
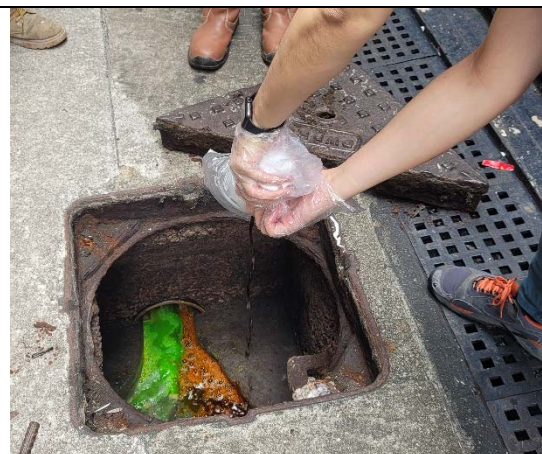
在後巷進行污水渠錯駁調查，透過加入色水追縱污染源。

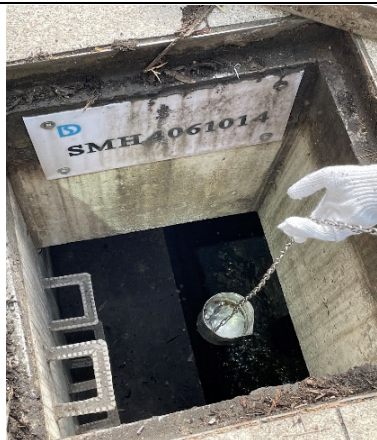
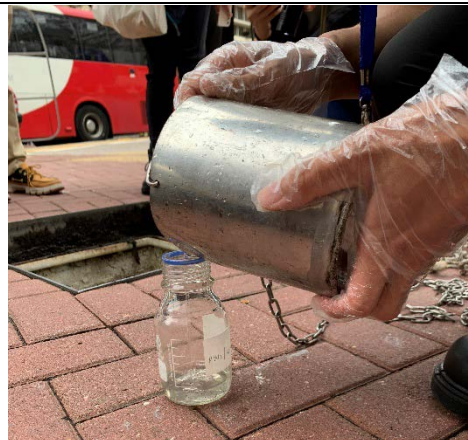
在雨水渠採集水樣本檢測污染量。

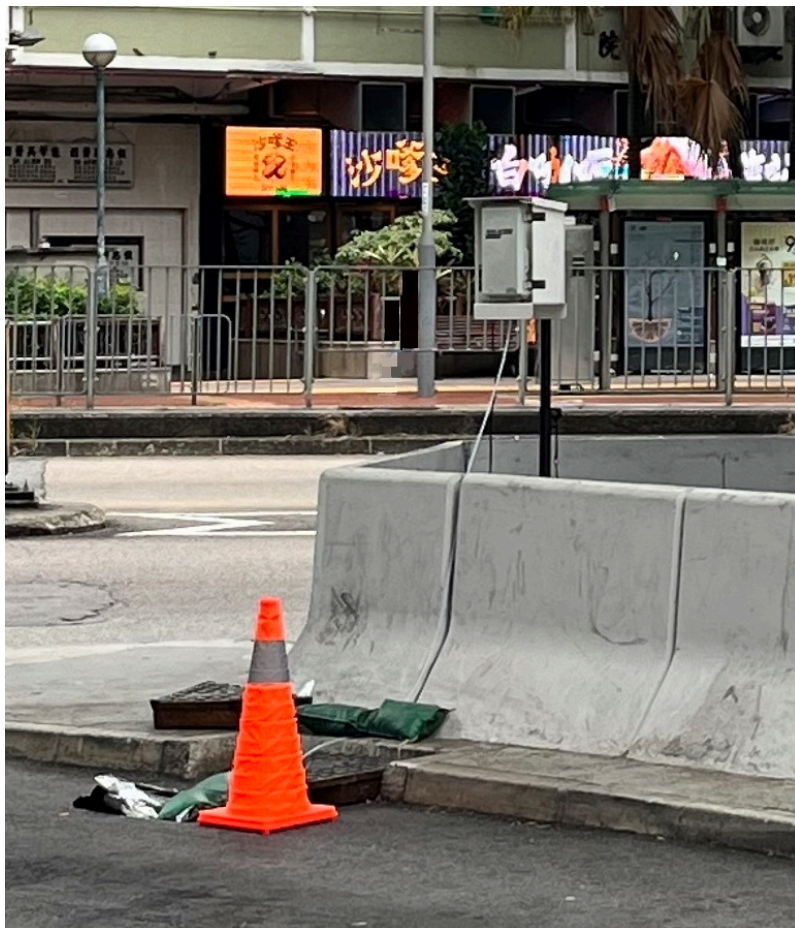
政府試驗加裝氣味監測儀器輔助監察攝錄系統

在雨水沙井試驗加裝氣味監測儀器輔助監察攝錄系統。

7. 污水渠錯駁調查過程複雜及需時，一般需由下游逐一而上追縱雨水系統污染源，若當中涉及交通繁忙的路段，調查過程會更具挑戰。除使用傳統的色水追縱方法外，環保署更採用創新方法，包括於雨水沙井安裝監察攝錄系統，監察雨水沙井或管道水流狀況，以便更有效地識別潛在污染源。另外，環保署最近亦試驗加裝氣味監測儀器輔助監察攝錄系統（見圖 3），若發現有污水流入雨水渠，會立刻進行詳細調查以識別污染源。其他嶄新方法包括使用聲納探測船檢查渠管內的情況，以

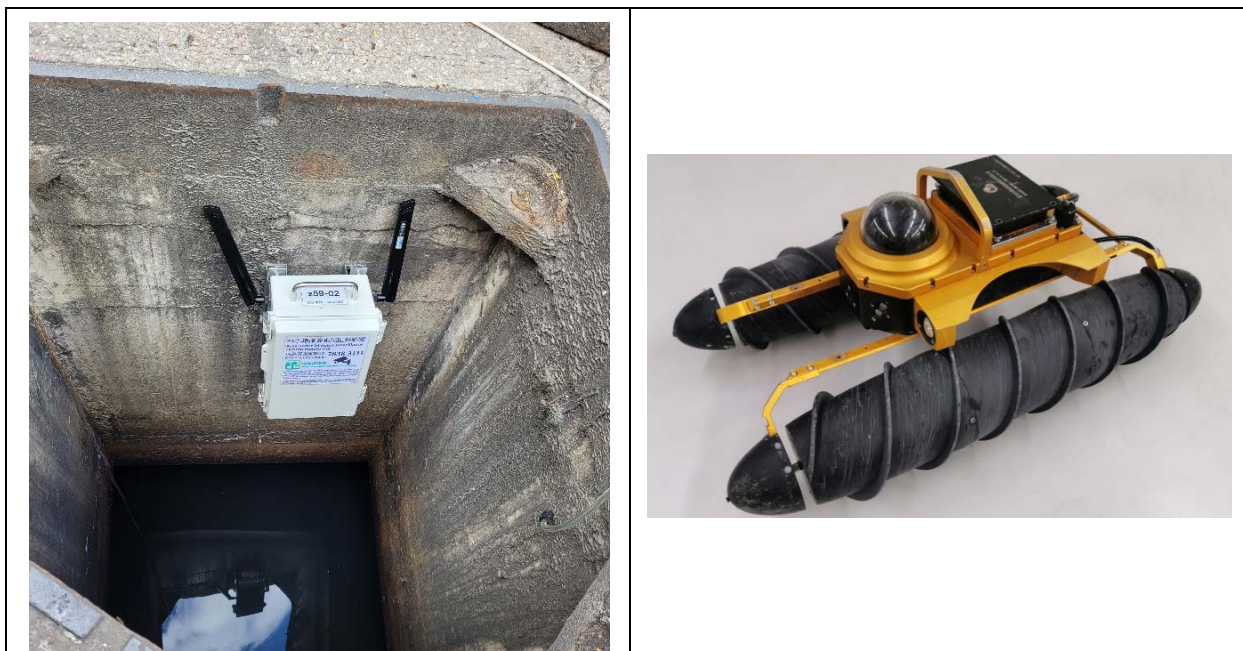
於雨水沙井安裝監察攝錄系統，監察雨水井或管道水流狀況，以加快識別潛在污染源。

使用聲納探測船，檢查渠管內的情況。

及透過探地雷達掃描後巷 1.5 米下的渠管，協助即時產生影像顯示地下雨水渠與鄰近的污水渠的連接情況(以上追蹤污染源方法見圖 4)。

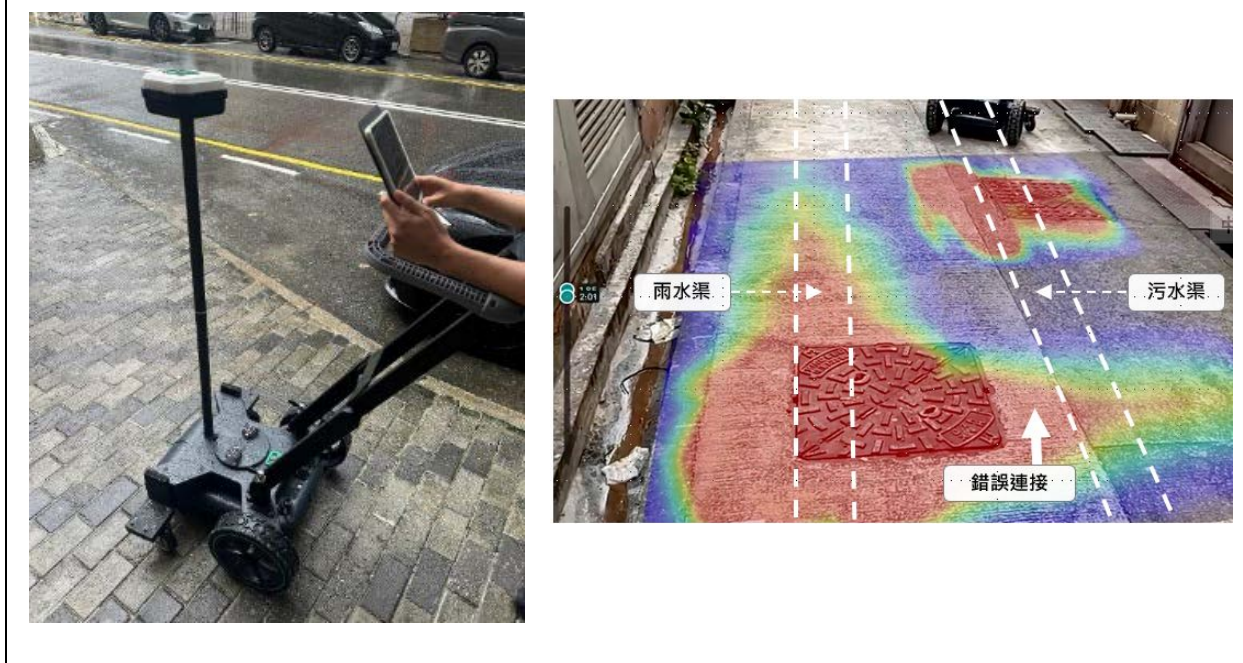
透過探地雷達掃描後巷 1.5 米下的渠管情況，雷達發出的雷達波進入地下遇到其他物質時會反射回雷達儀即時產生影像顯示地下狀況，調查結果發現地下雨水渠與鄰近的污水渠出現錯誤連接情況。

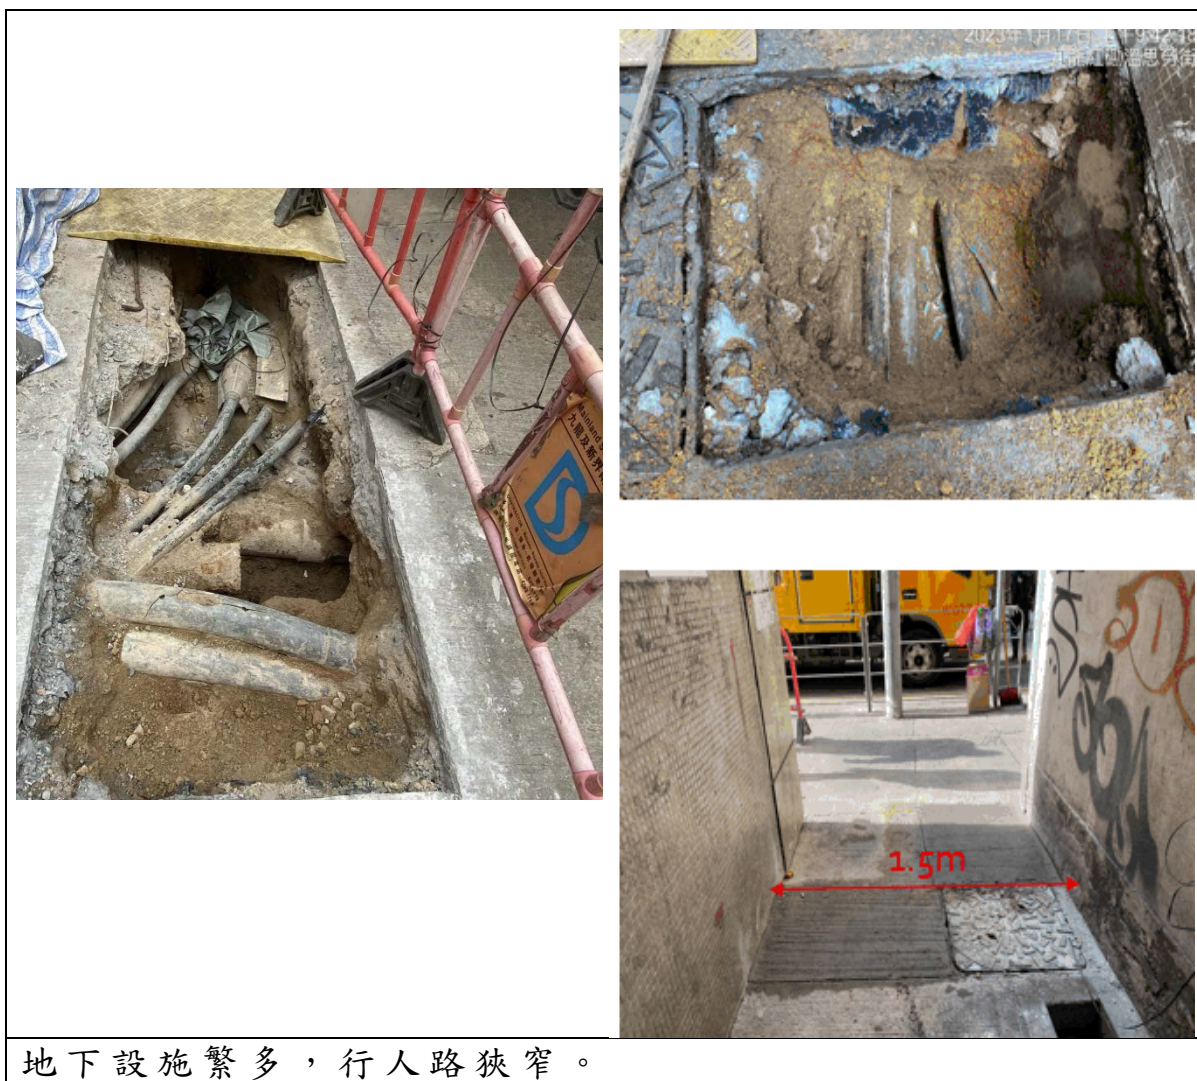
政府進行糾正污水渠錯駁工程時遇到挑戰（一）

地下設施繁多，行人路狹窄。

10. 渠務署一直全力協助環保署尋找和確定相關污水渠錯駁個案，並勘測及糾正污水渠錯駁，但在工程施工期間亦會遇到不同的限制，包括地下設施繁多；有些錯誤接駁的位置處於狹窄的行人路或交通繁忙的路口，大大限制施工的空間。另外，渠務工程涉及不少密閉空間工作，工人在進行糾正工程時必須配備足夠的安全及保護裝備，增加了施工的時間和難度(見圖 5 至圖 7)。儘管如此，渠務署正採取適當的措施，致力確保工程成功進行，例如實施適當的臨時交通管理措施、安排在非繁忙時段或夜間進行工程，務求把工程對交通的影響減至最低。渠務署亦會協調區內正在進行或擬建其他工程的相關部門，保持緊密聯繫並靈活編排相關部分工程的施工時間，進一步減少

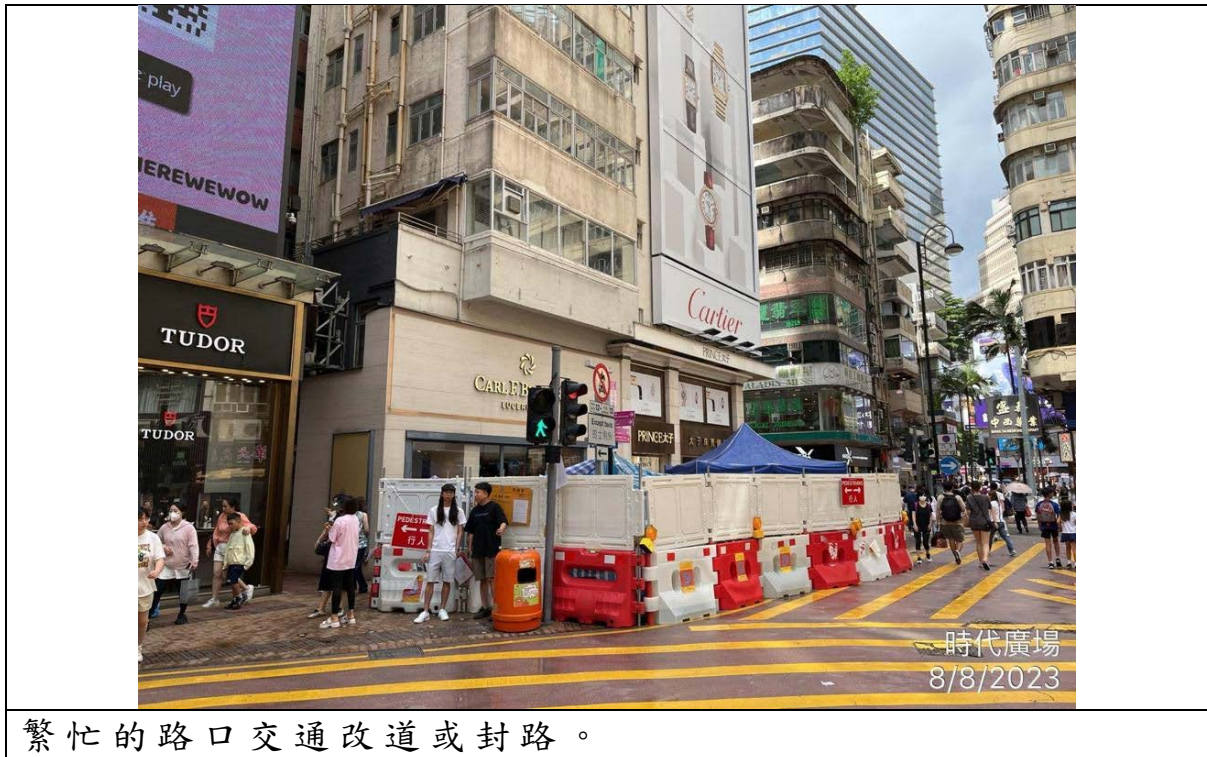
政府進行糾正污水渠錯駁工程時遇到挑戰（二）

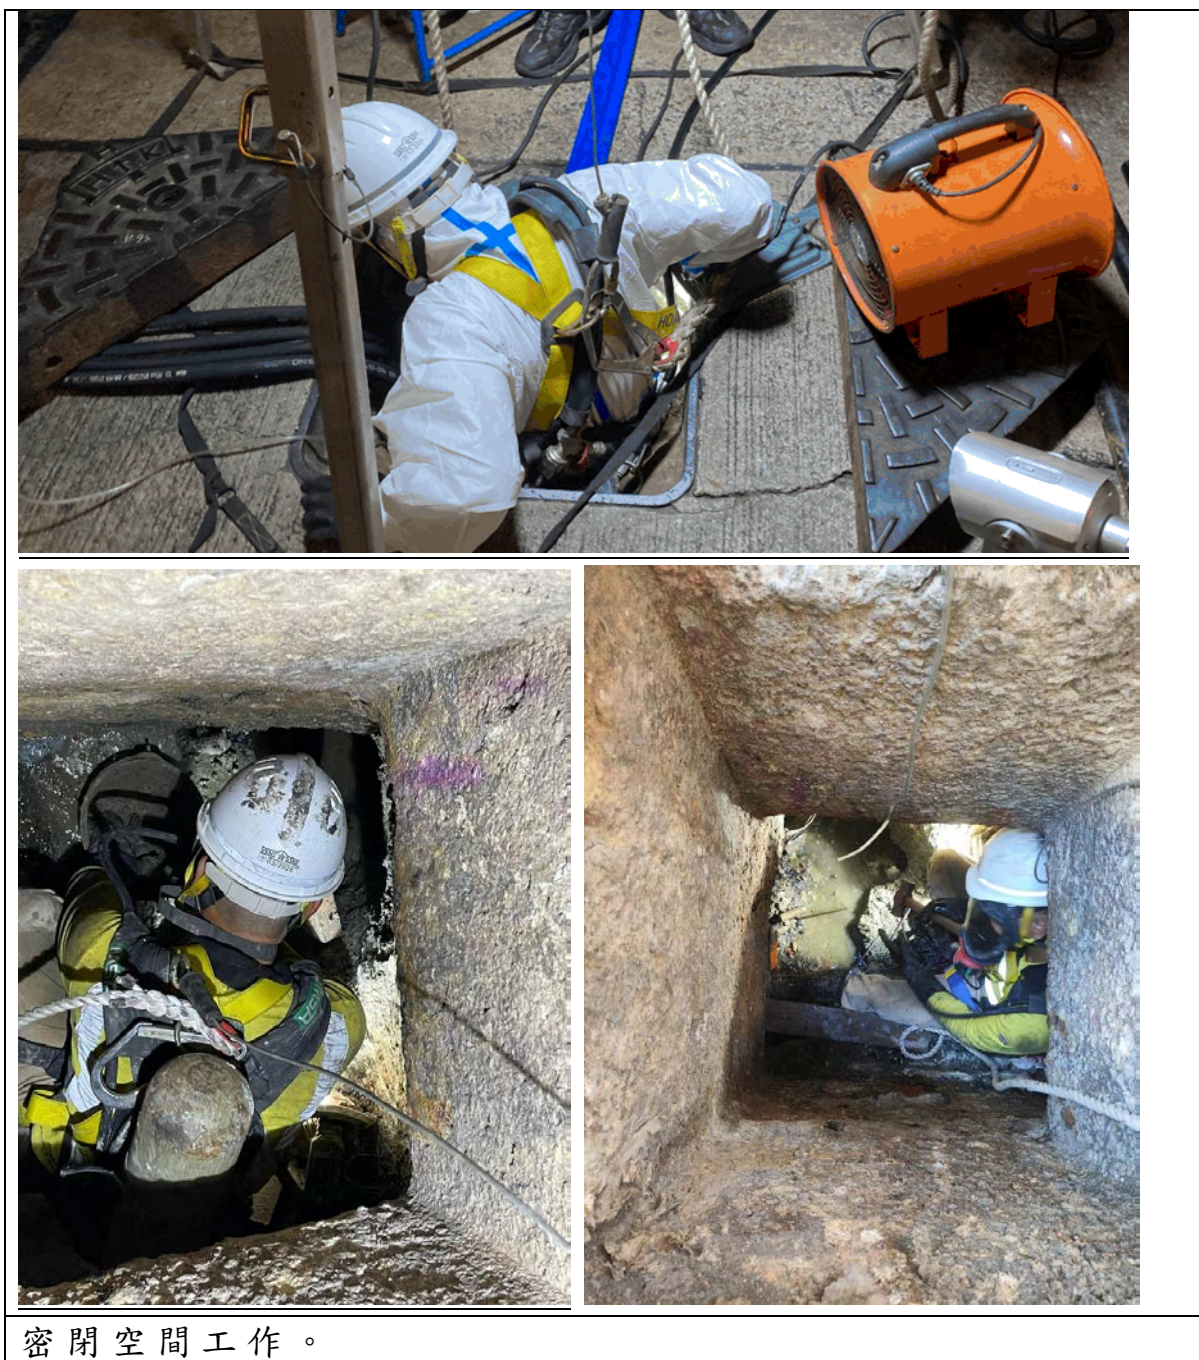
政府進行糾正污水渠錯駁工程時遇到挑戰（三）
